## Utredning av sikkerhet mot skred i bratt terreng

| Oppdrag | Grøtfjord utfartsparkeringsplasser | Dok. nr. | 505663-GEOL-SKRED-01 |
| Kommune | Tromsø kommune | Dato/revisjon | 07.11.2025 |

Foreliggende rapport er skredfareutredning for detaljreguleringsplan (Plan-ID 5401\_1938) for utfartsparkeringer langs fylkesvei 7768 i Tromsø kommune, områdene spesifisert i kartutsnitt/vedlegg. Følgende tiltak og sikkerhetsklasse er planlagt: 9 utfartsparkeringer, samt 1 teknisk parkering og 1 privat parkeringsplass. Alle tiltak vurderes som S2.

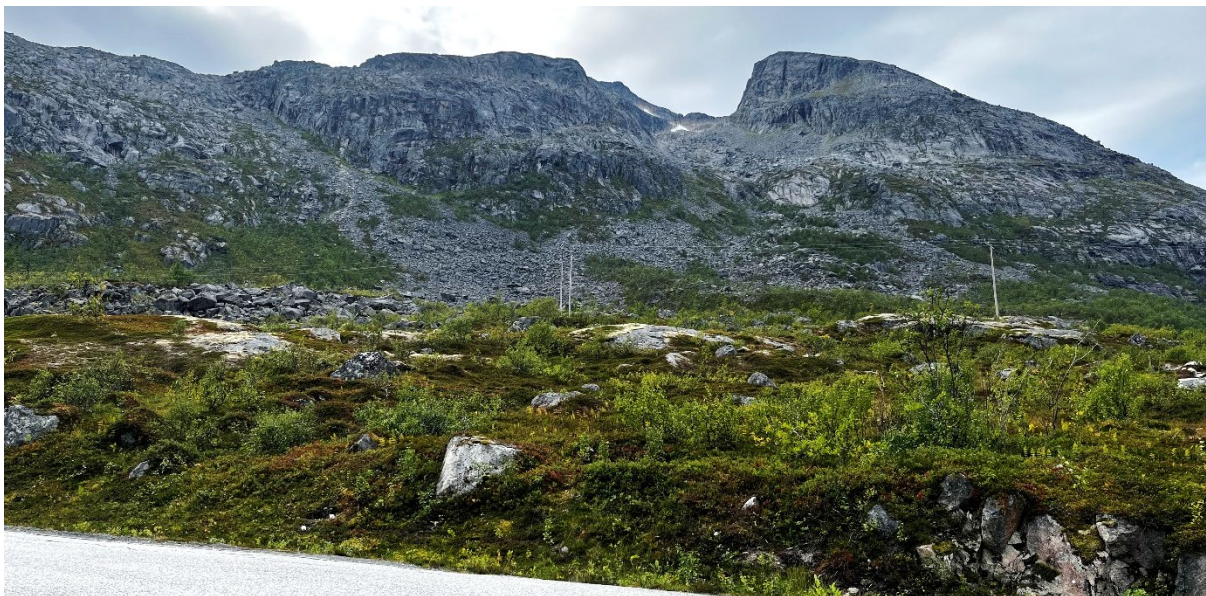
Figur 2: Utsikt mot aktuell fjellside i påvirkningsområdet ved Store Blåmannsvika

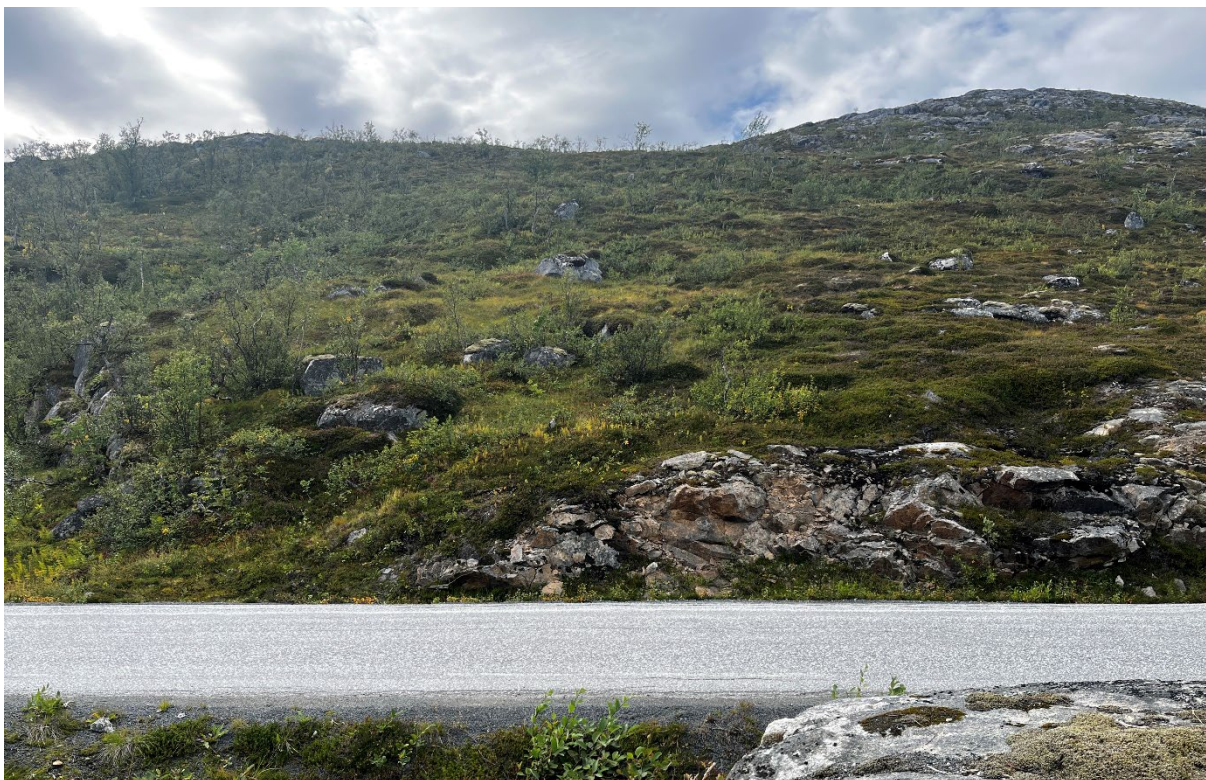
Figur 4: Oversikt aktuell skråning i påvirkningsområdet ved Blåmannsneset.

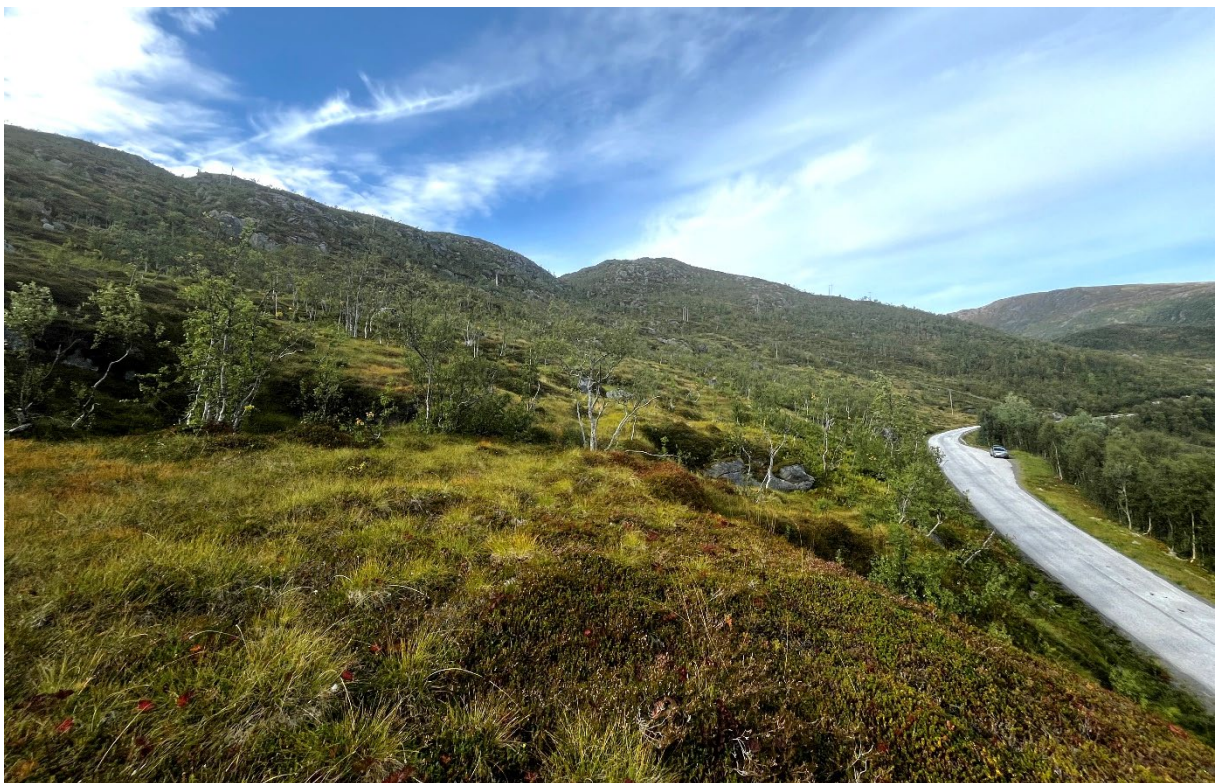
*Figur 6: Oversiktsbilde med planlagt parkeringsplass ca. der bilen står ved veien, samt tilstøtende skråning ved kartleggingsområdet Skjelvika.*

På grunn av skrentenes lave høyde og sprekkegeometri, samt forholdsvis slak skråning og mykt underlag ved skredbanene, vil eventuelle steinsprang med stor sannsynlighet stoppe i skråningen før veien.

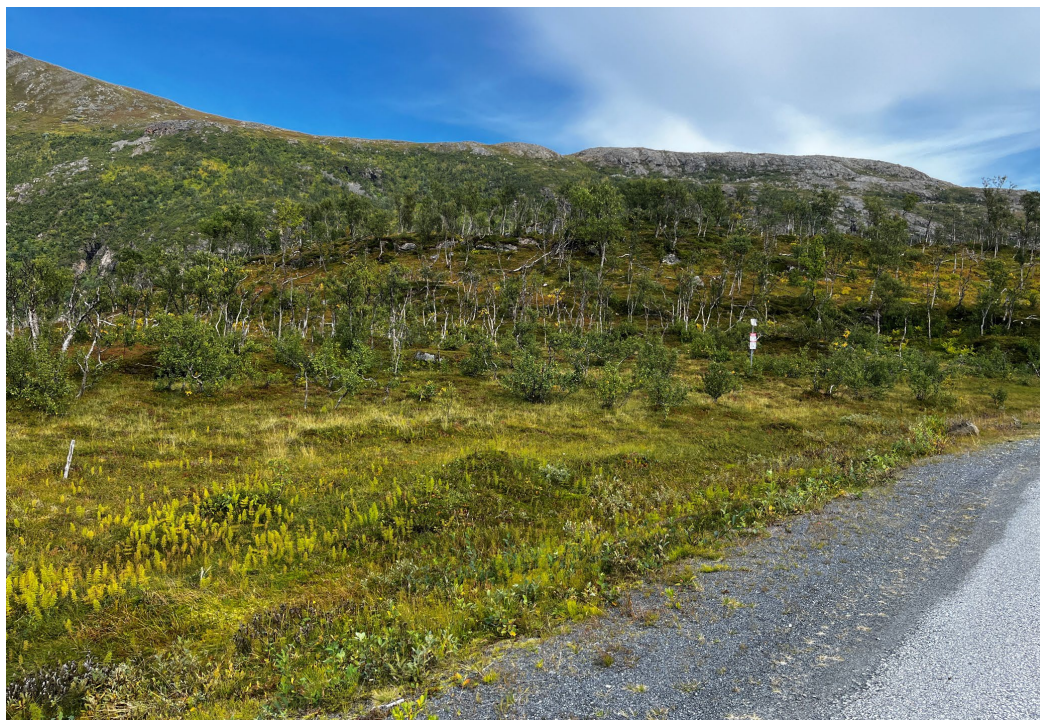
Figur 8: Oversikt der parkeringsplassen er planlagt etablert SØ for Storvatnet.

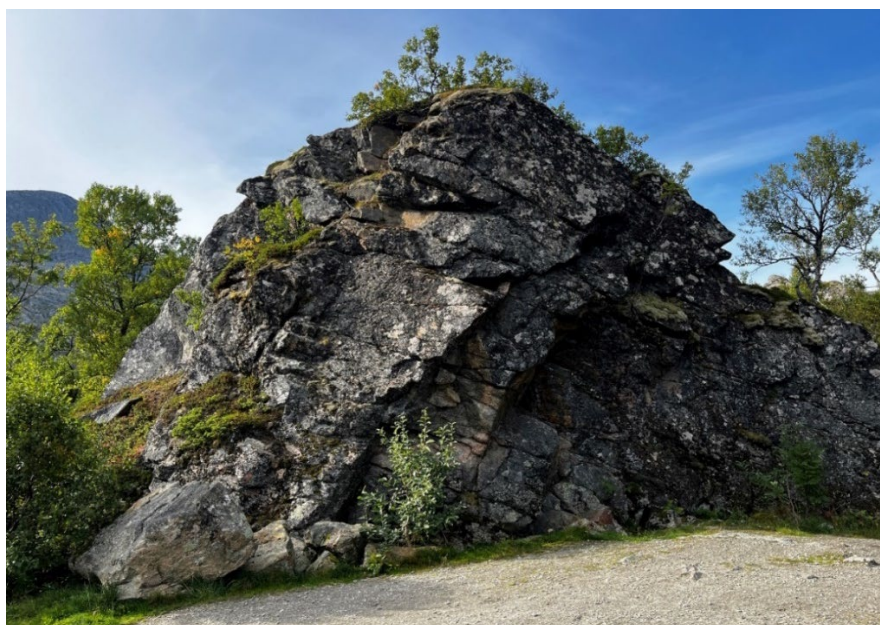
Figur 10: Viser omtalt bergknaus ved parkering SV for Storvatnet, samt tidligere nedfall av blokker til venstre på bildet.

Det finnes en delvis utsprengt bergknaus med sprekkeavløst berg knyttet til utfartsparkeringen. Ellers finnes det også områder med bratt berg i skråningen nord for Storvatnet, med tydelig steinsprangaktivitet.

Bergknausen (figur 10) rett ved utfartsparkeringen har sår og et par 1-2m<sup>3</sup> bergblokker som har falt ned nokså nylig (ca. 3 år siden?), samt en del sprekkeavløst berg som kan gi lignende nedfall i framtiden. Knausen er kun ca. 5-6 m høy og nesten vertikal.

Ved et av kartleggingsområdene (SV for Storvatnet) er det en utsprengt bergknaus/skjæring (dvs. inngår ikke i vurdering av skred fra naturlig bratt terreng), der det anbefales tiltak ved utvidelse av parkeringsplassen. Se kapittel 2.5.1.

Nedfall fra den lokale bergknausen vil kunne ramme kartleggingsområdet med høy sannsynlighet ( $\geq 1/100$ ). Pga. at dette er hovedsakelig en bergskjæring, noe som egentlig ikke tilhører vurdering fra skred ifra naturlig bratt terreng, og problemstillingen såpass lokal, er det ikke tegnet faresoner. Ved etablering av større utfartsparkering i dette området er det anbefalt å inkludere rensk/boltesikring av noen av de sprekkeavløste delene i skjæringen. Sikringsarbeidene må følges opp av en geolog.

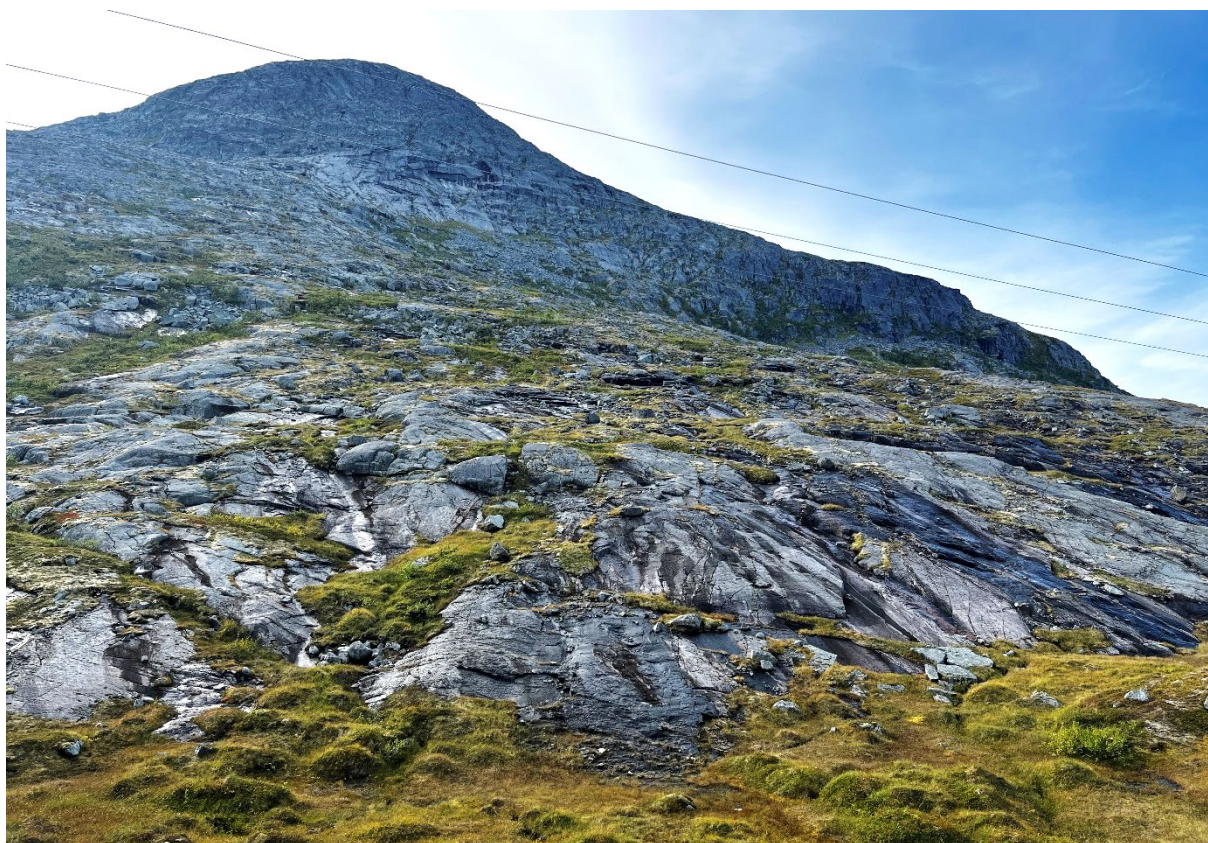
Figur 12: Utsikt mot Storholten (610 moh.) fra planlagt parkeringsplass SV for Litlevatnet.

Bergarten i området er motstandsdyktig granitt, og fjellsiden er i all hovedsak preget av dalsideparallell eksfoliasjon, som gir nokså flatformede steinsprangblokker. Bergoverflaten er glattskurt av is langt opp i fjellsiden, og de fleste avløste blokkene/eldre avsetninger er forholdsvis små ( $<1 \text{ m}^3$ ). Større sprekkeavløste bergpartier i høyereliggende bratt terreng kan ikke utelukkes, men løsnesannsynlighet vurderes å være lav (lavere enn 1/1000).

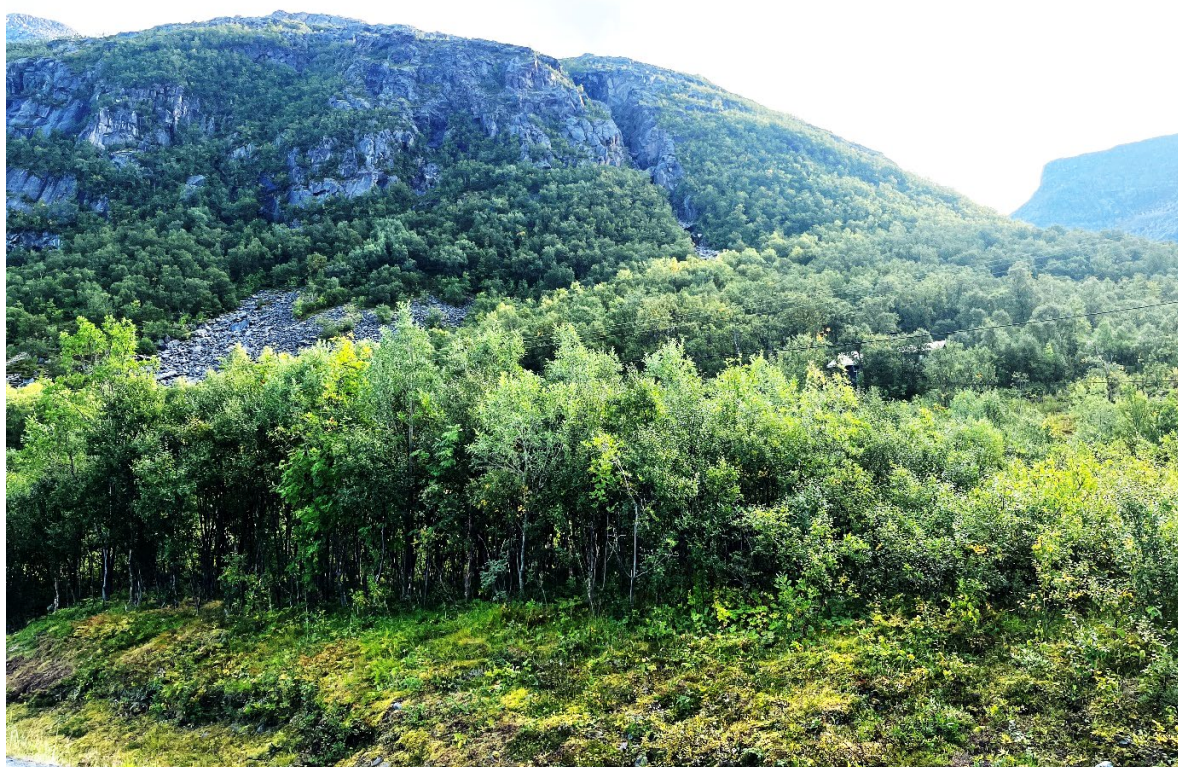
Figur 14: Oversikt vurdert skråning ved kartleggingsområdet utfartsparkering Karigamnes.

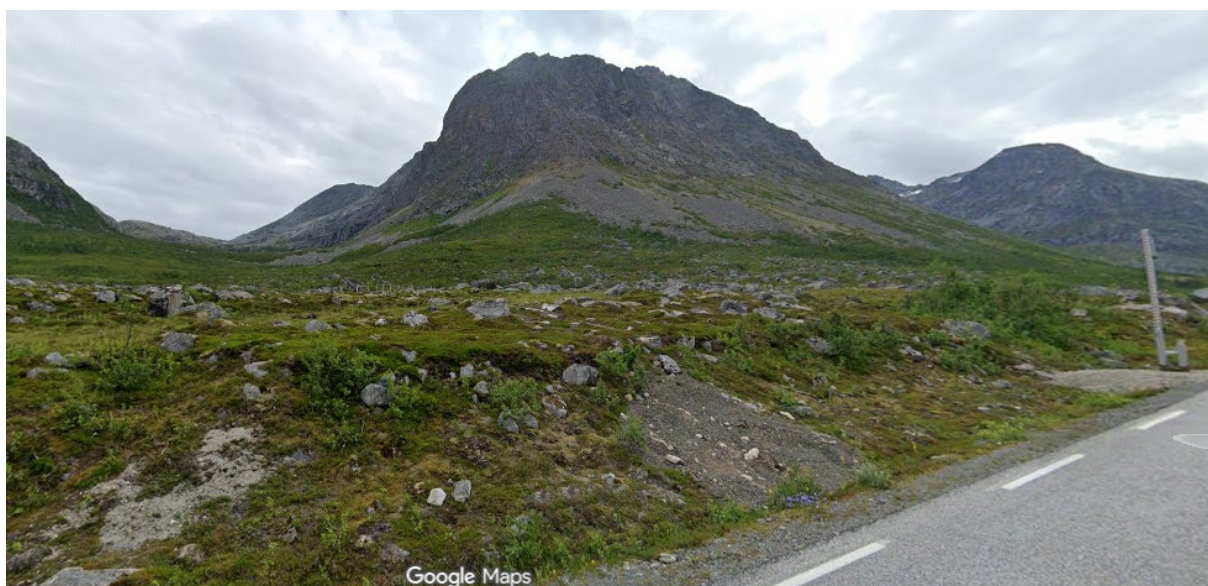
Figur 16: Oversikt over nærmest skråning ved riggplassen for skredkontrollanlegg, bilde fra GoogleMaps (2025).

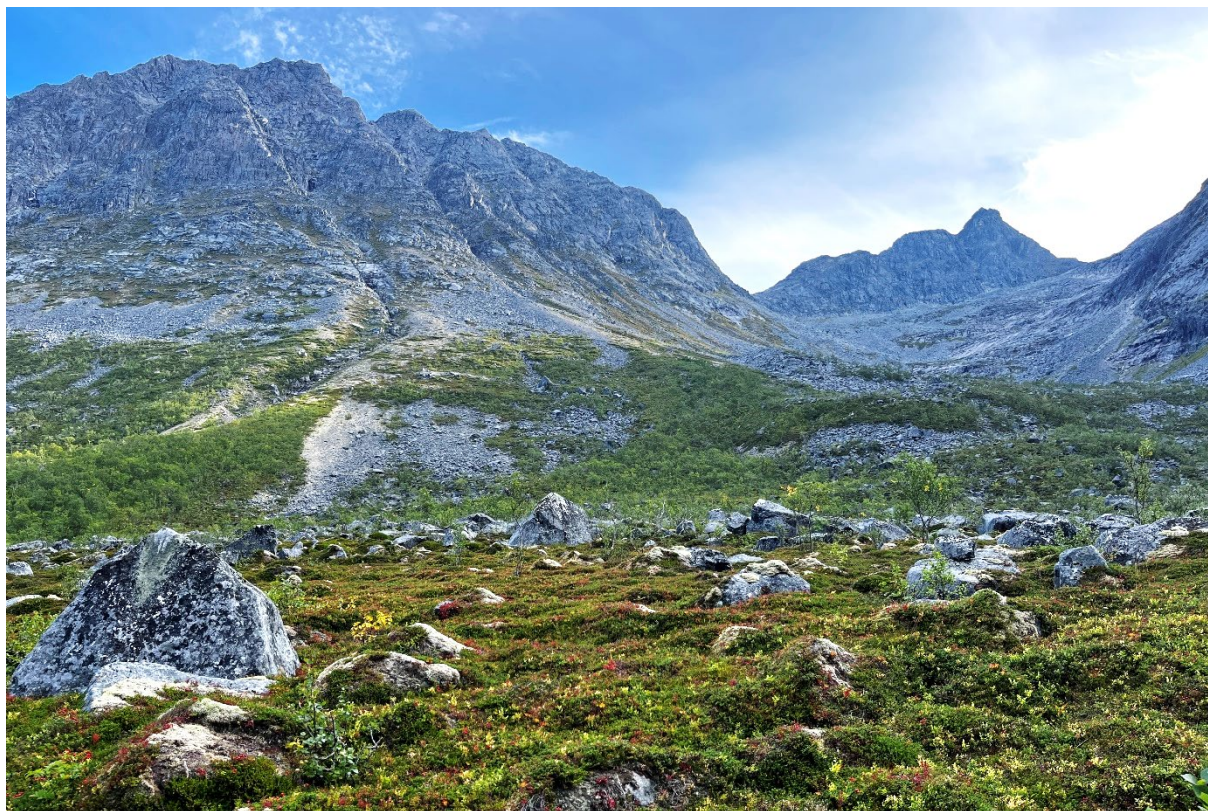
Figur 18: Oversikt mot nærmeste fjellsidene ved Breitinden (964 moh.) til venstre, sett fra planlagt parkeringsplass ved Vågbotn.

Det finnes mange steile fjellsider med sprekkeavløst berg og avsetninger i påvirkningsområdet. Steinsprang er en aktuell skredtype.

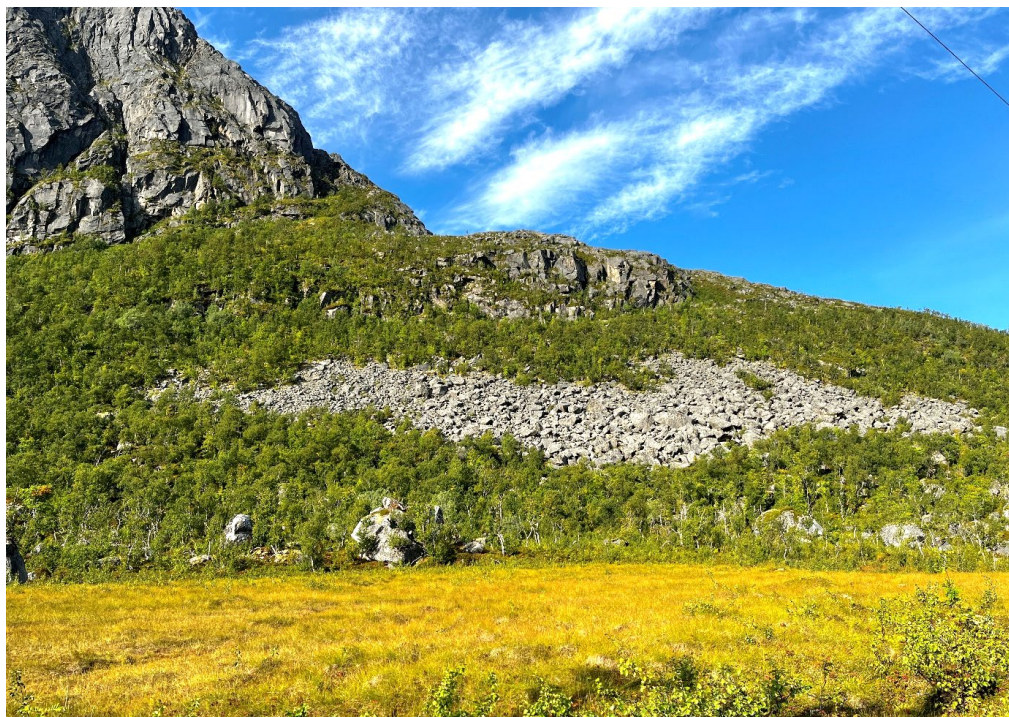
Figur 20: Aktuell skråning i påvirkningsområdet vest for kartleggingsområdet Ytre Storsandnes.

Det er sprekkeavløst berg med hovedsakelig anslått blokkvolum mellom 5-15 m<sup>3</sup> i skråningen ovenfor urmassene (ca. 150-200 moh.), der det ligger en tydelig bergskrent med aktivitet. Det er veldig sannsynlig at nye skred kan løsne her. I tillegg er det mulig at steinsprang løsner fra høyere fjellside lenger SV, dog skredutløp fra disse mot kartleggingsområdet er mindre aktuelt.
