## GÅRDEN NEDRUM MED NERGAARDHUSET

**Forslag til fredning**

**Høringsutkast 05.12.2025**

**Dokumentasjonsvedlegg I**

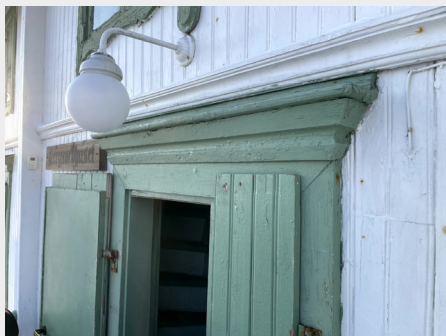
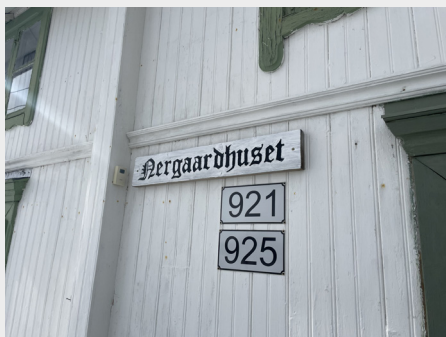
Fasade mot øst: Ytterdøren er innadslående og har tofløyet varedør som før ble heftet på vinterstid. Døren står på utedoen, men etter restaurering av ytterdør og skilt i 2024, ble ikke krokene for varedørene remontert. Møretyri linolje i S-NCS 4020G30Y ble brukt på døren. Huset er ellers malt i noen forskjellige grønnfarger utvendig.

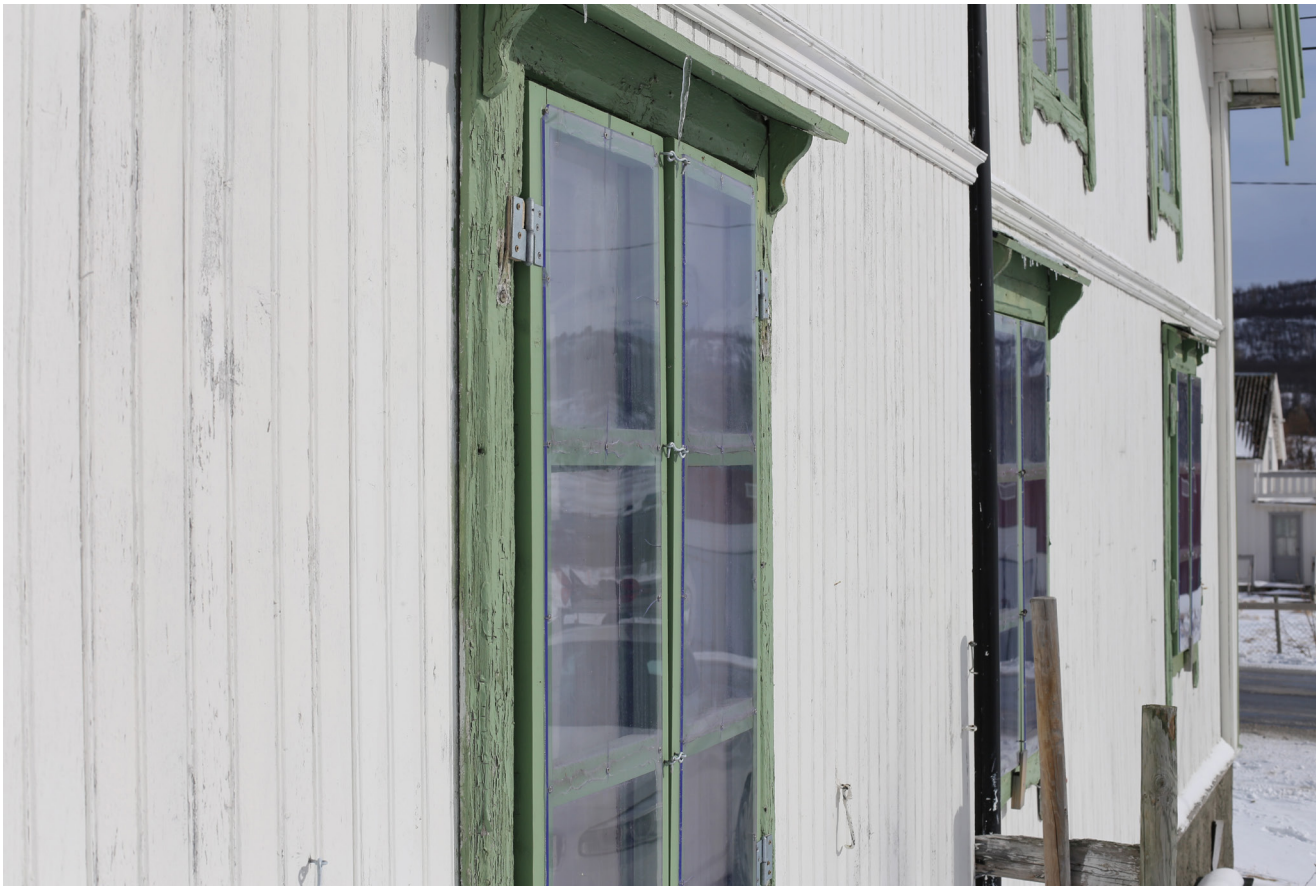
Flere vinduer har varevinduer med akrylglass for å beskytte de gamle vinduene mot stein- og snøsprøyt fra brøyting på fylkesveien. Bolighusets kledning er til største del dobbel perlestaff. Mot nordvest er det nyere liggende, skråskåret kledning.

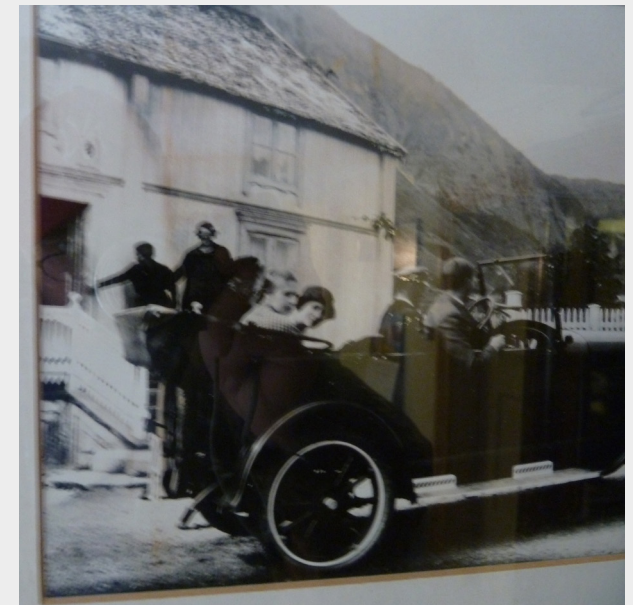
Fasade mot øst: på et bilde fra 1920-tallet. Taket var kledt med spon/stikker. Vi ser også det eldre trapperekverket.

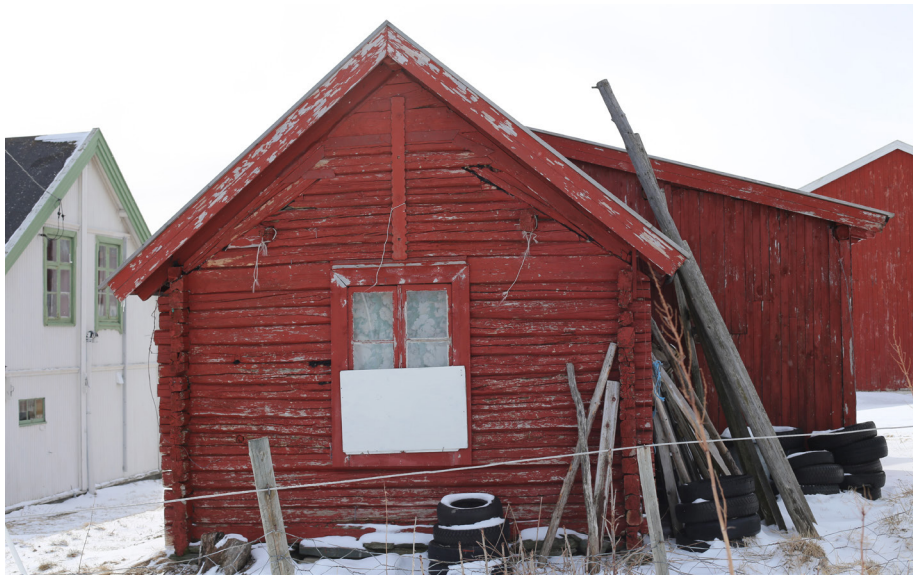
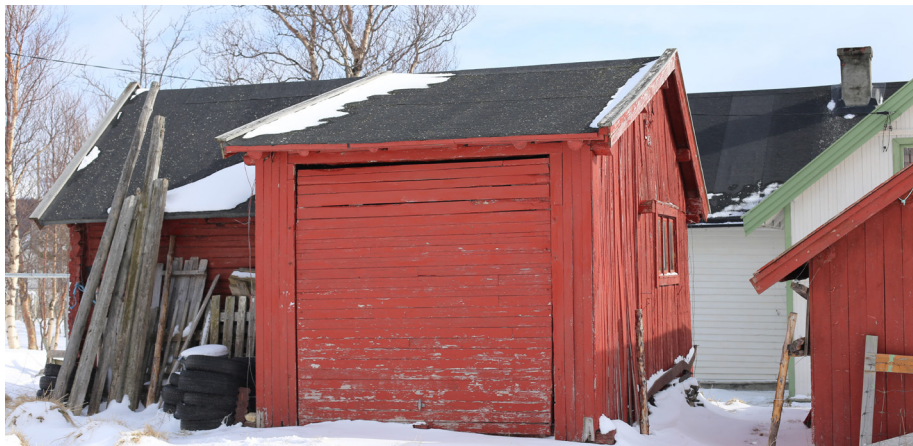
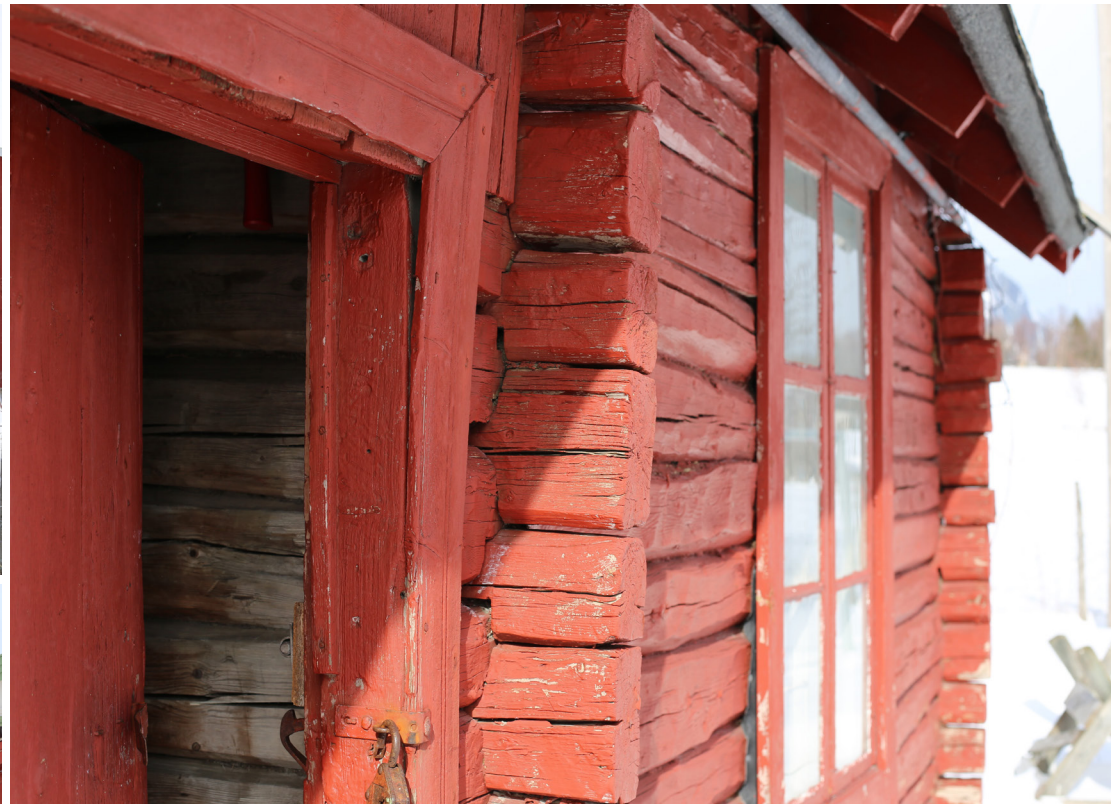
Bårstua er en tømmerkasse med tilbygg mot sør. Bakover (mot vest) er det et høyere tilbygg med garasjeport. I nordfasaden vises at bygningen er hevet i forhold til opprinnelig. Også tilbygget vurderes som av eldre dato, men garasjedelen er kommet til etter krigen. Det er to vinduer, to fag med tre ruter i hver ramme, i den lafta delen og et liggende vindu med tre ruter i tilbyggets søndre gavl.

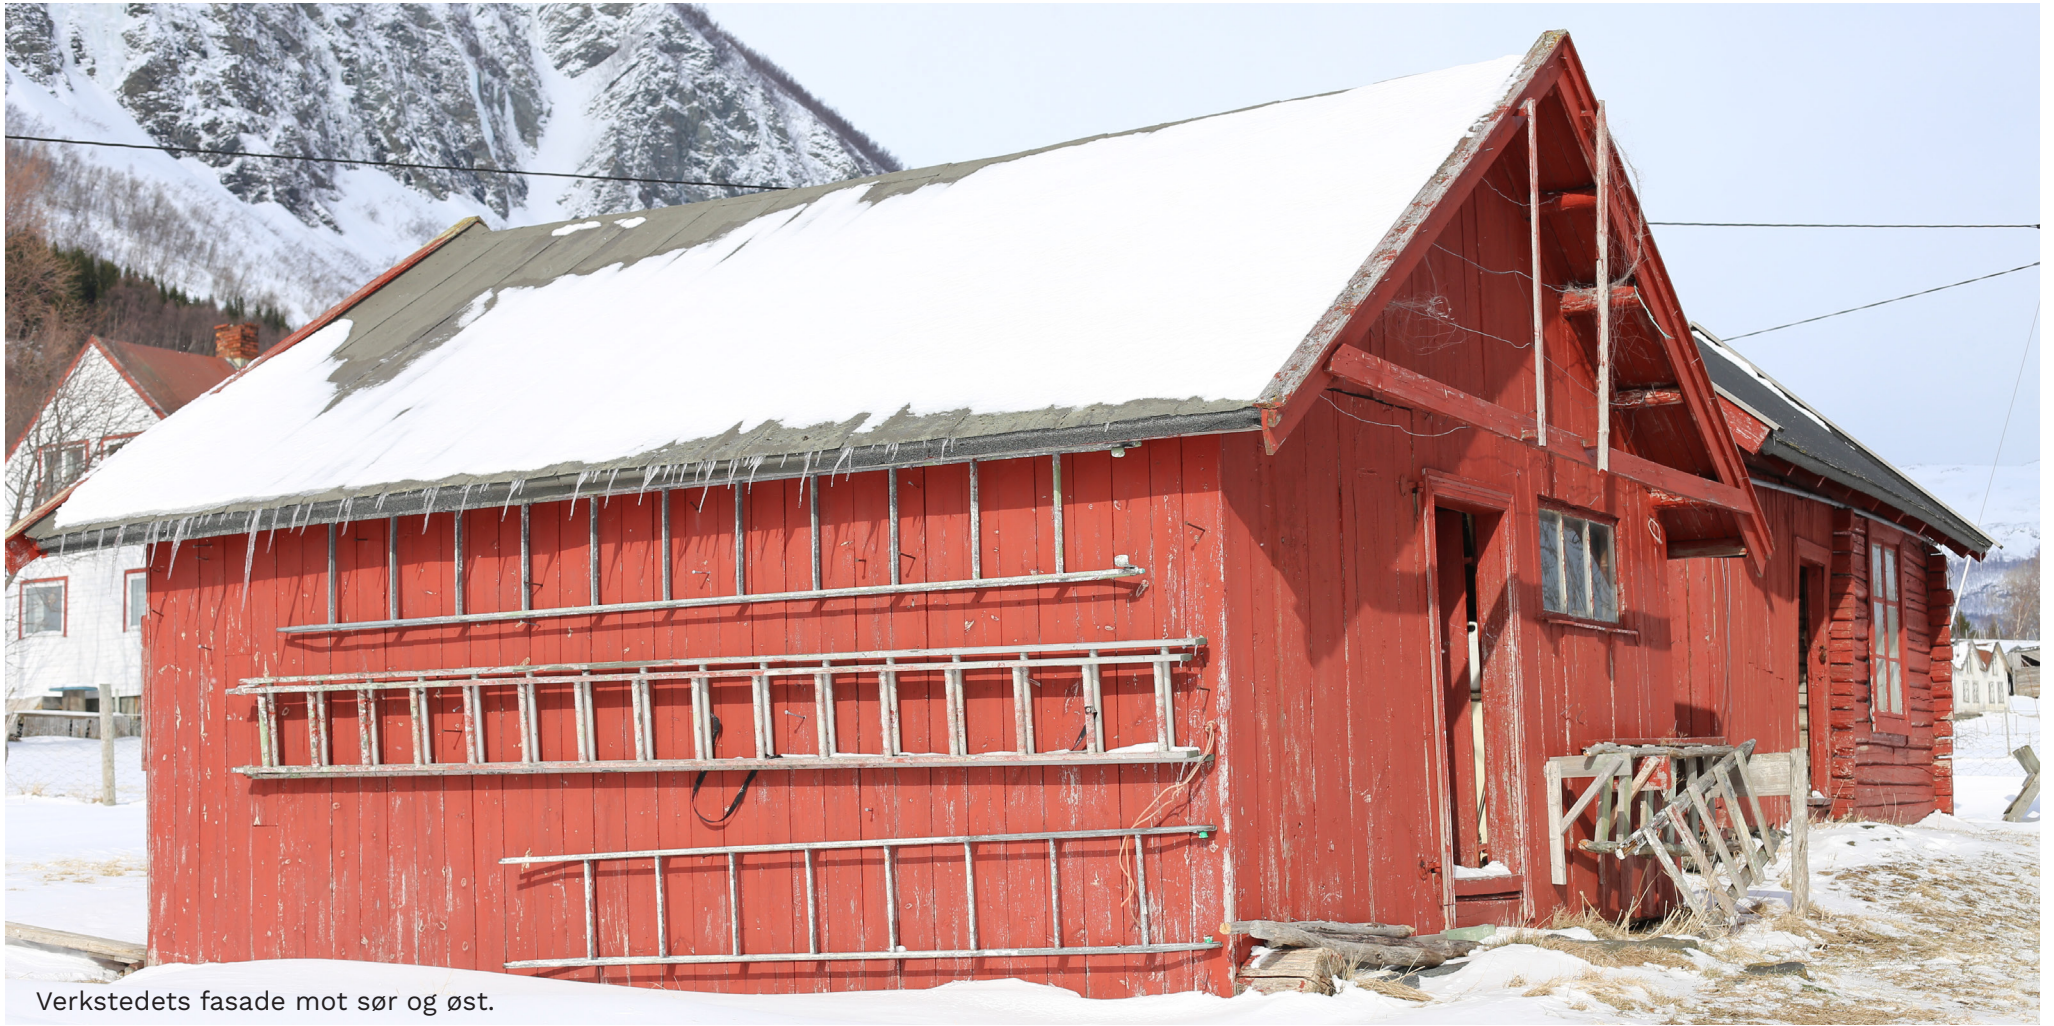
Verkstedets fasade mot sør og øst.

Alderen på verkstedet er ukjent.  
Kledningen er av nok så kraftige  
dimensjoner og med spesielle detaljer  
som smidde hengsler på sideporten.  
Papptakene er sannsynligvis lagt på  
1990-tallet.

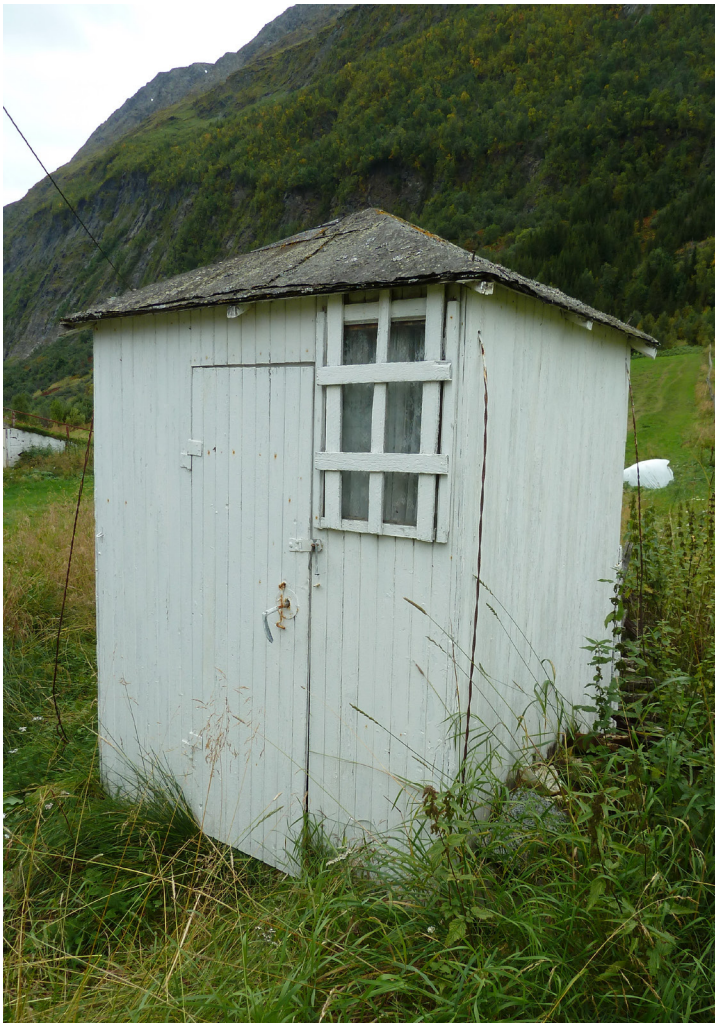
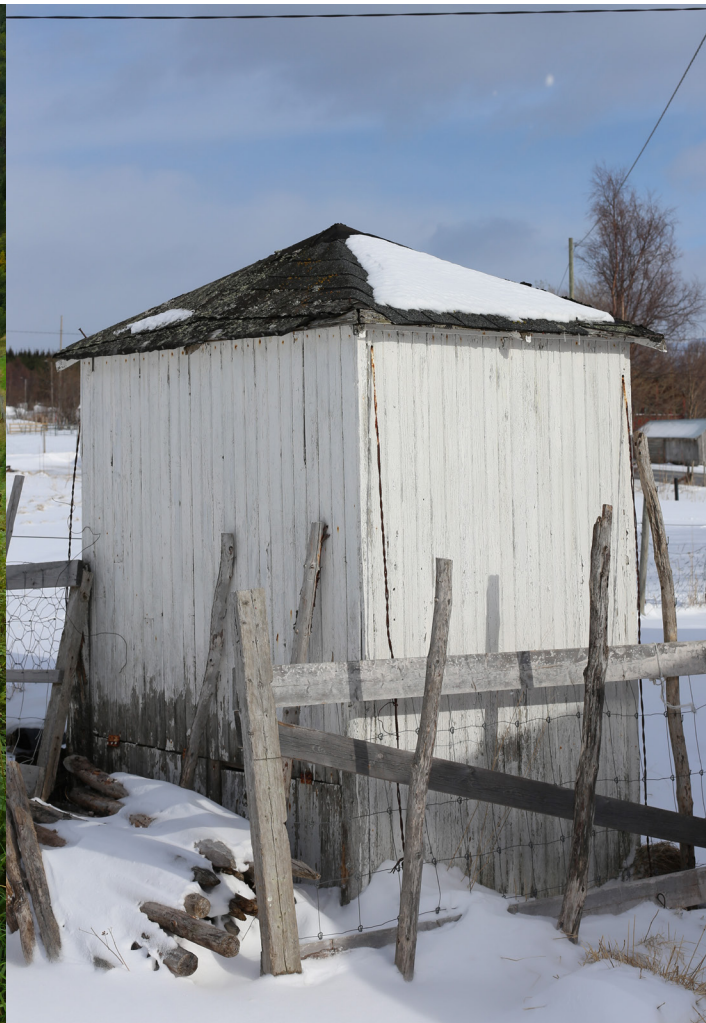
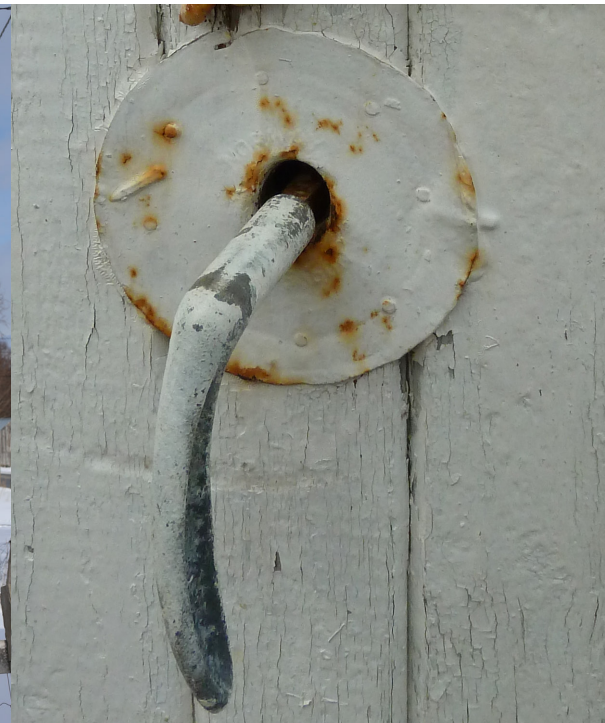
Utedoen har valmet tak med asfaltapp og veggene har stående kledning som er linoljemalt. Barduner fester bygningens hjørner mot bakken. Døren er en enkel labanksdør. Også dørrosetten er hjemmelaget - kanskje av botn til en blikkboks.
