B11367-SKRED-02 FV7768 Grøtfjorden, skredfare og sikring, skredfaglig rapport til detaljregulering.

FV 7768 Grøtfjorden, Tromsø kommune

**B11367-SKRED-02**

## Oppdragsrapport

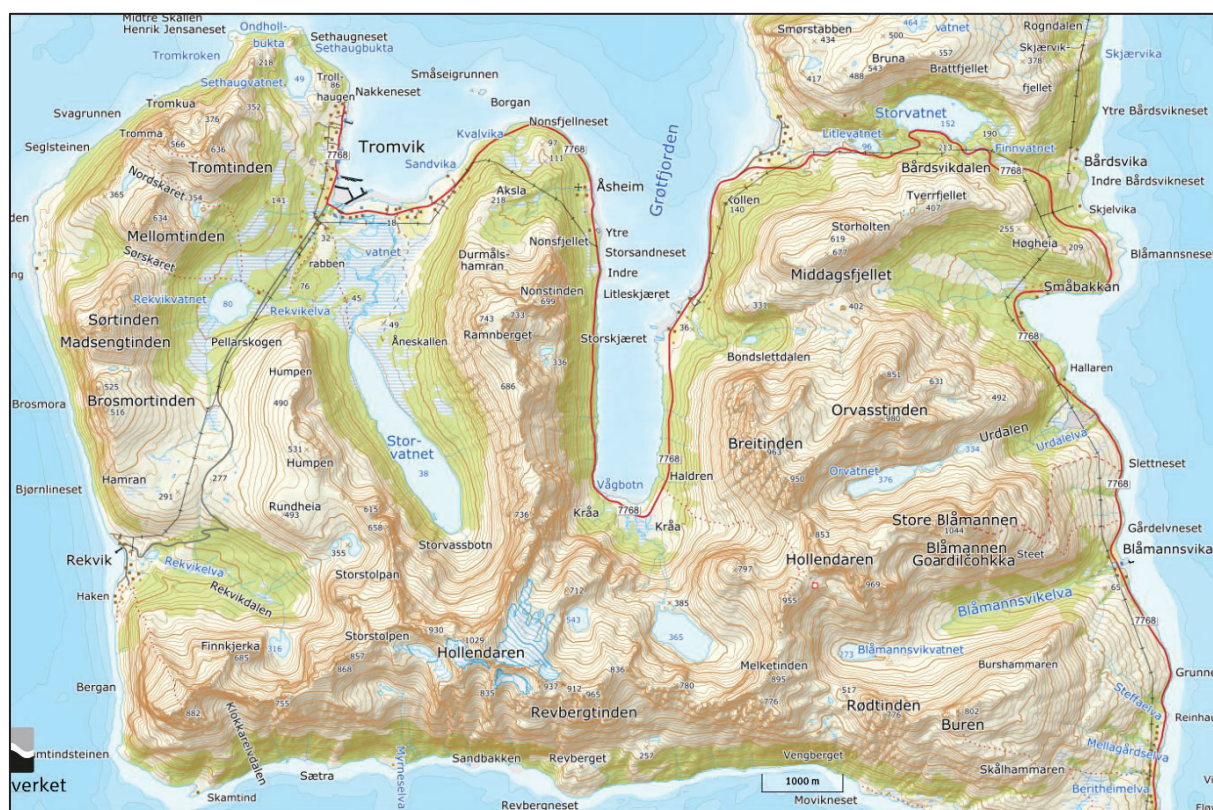
Figur 1: Oversiktskart FV7768 Kaldfjord-Grøt fjorden - Tromvik (norgeskart.no).

I hovedsak planlegges nå utbedringer og tiltak langs eksisterende vegtrasé. Tidligere alternativ med fjordkryssing over en terskel for å sikre Fv. 7768 rundt Grøt fjorden mot skred er forkastet. Trafikken skal fortsatt følge vegstrekningen rundt Vågbotn, ca 6,5 km lengde, se FIG.

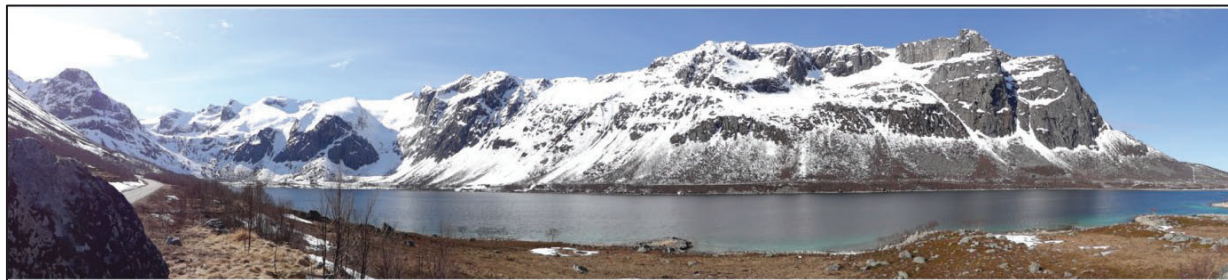
Figur 2: Grøt fjorden sett mot den skredutsatte fjellsiden på vestsiden, med flere ferske skred i skredløp Grøt fjorden II og III midt i. Panoramafoto 5. mai 2019 (Foto O.A.Helgaas)

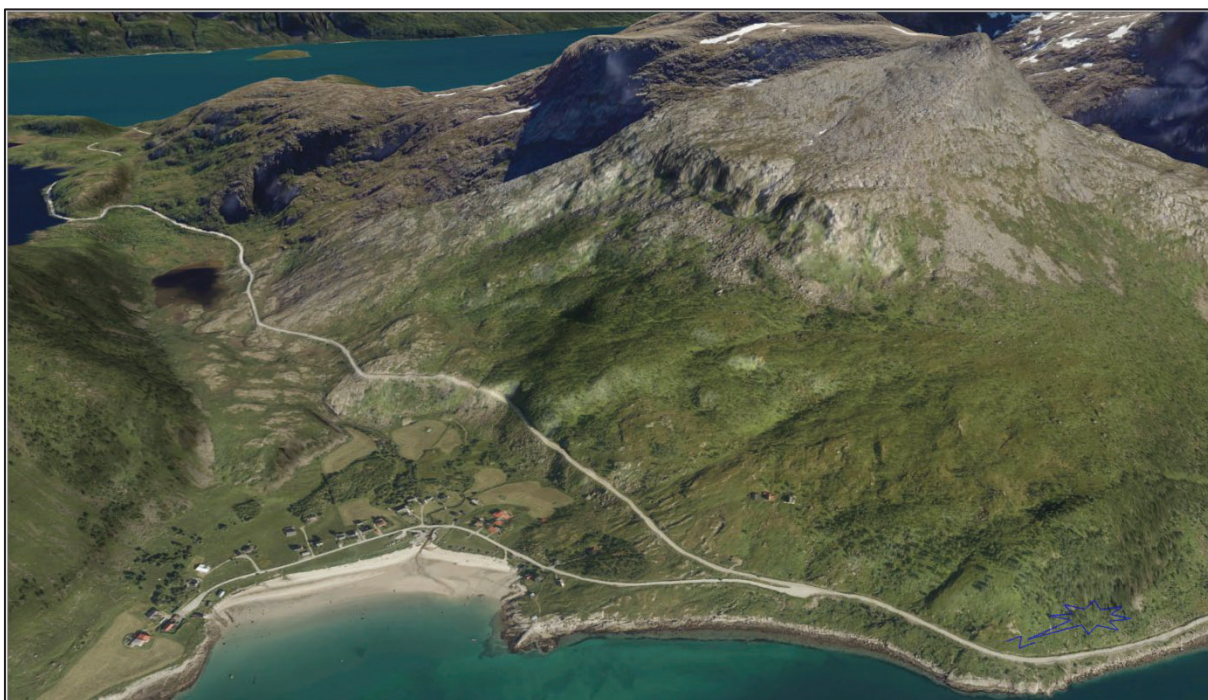
Figur 4: Vegstrekingen FV7768 over Grøtjordfjellet til venstre, og bygda Grøtjord med populær badestrand. Fjellområdet under Middagsfjellet 677moh øverst til høyre og Tverrfjellet 407moh til venstre viser mye bart berg som kan gi rask avrenning ved mye nedbør, fra norgei3d.no.

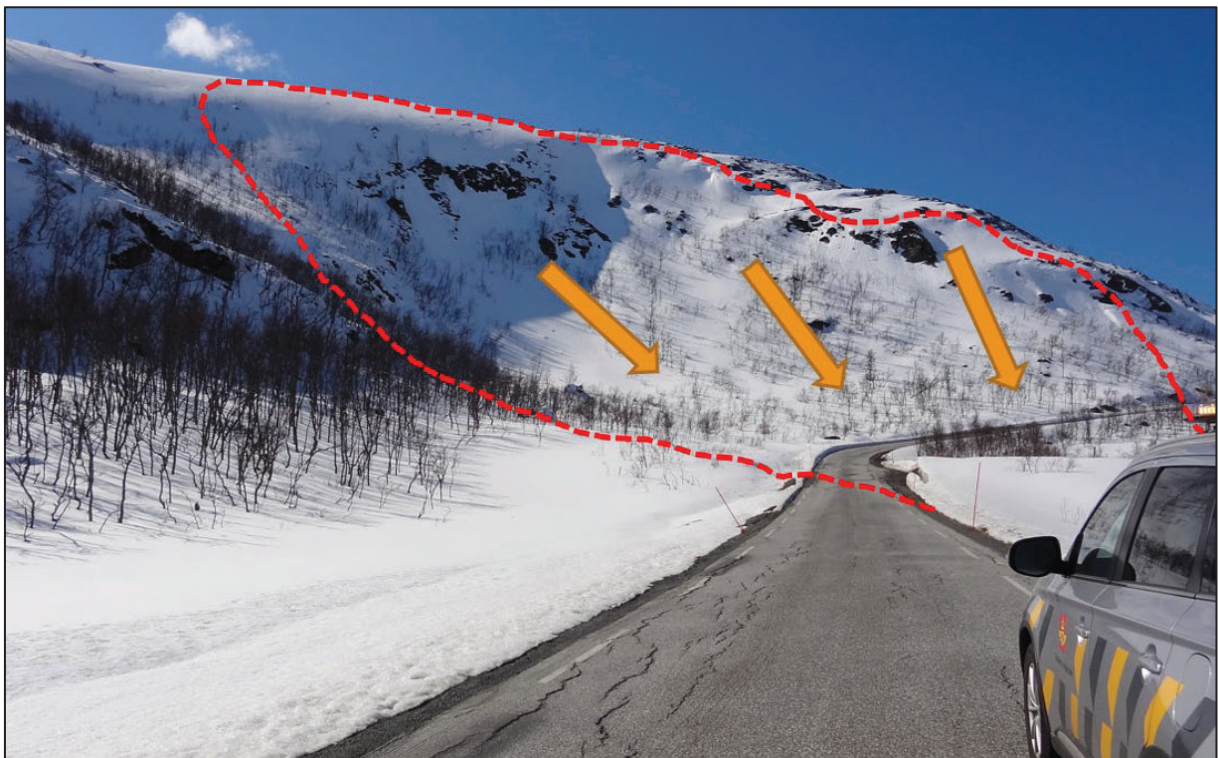
Figur 9: Skredområdet Bårsvikbukken 1 på FV7768 over Grøtfjordfjellet, foto mai 2021 Ole-André Helgaas, SVV.

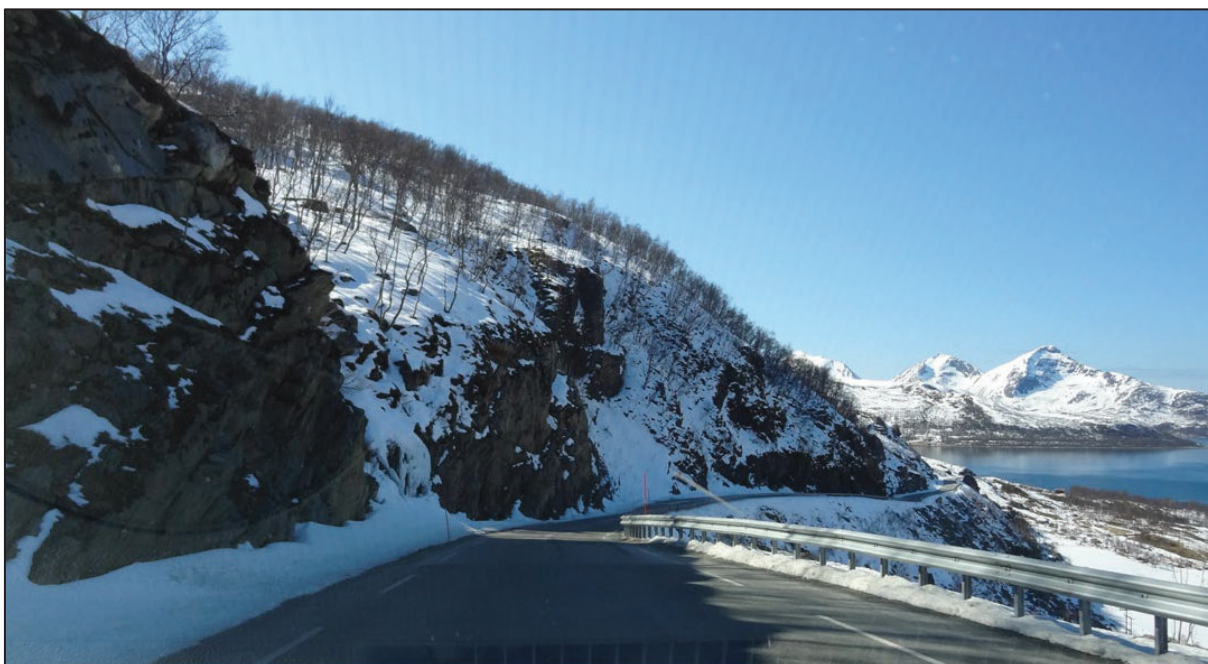
Figur 10: FV7768 Nedstigning mot Grøt fjord i bratt skredutsatt terreng, foto mai 2021 Ole-André Helgaas.

På vestsiden av Grøtfjordfjellet i nedstigning mot vegkryss til bygda Grøtfjord er det bratte høge skråninger med både steinsprang og isnedfall på den smale fylkesvegen. Skredpunkt her har tittel Grøtfjordfjellet, med oppgitt vegreferanse m16196-16468. Se foto under.

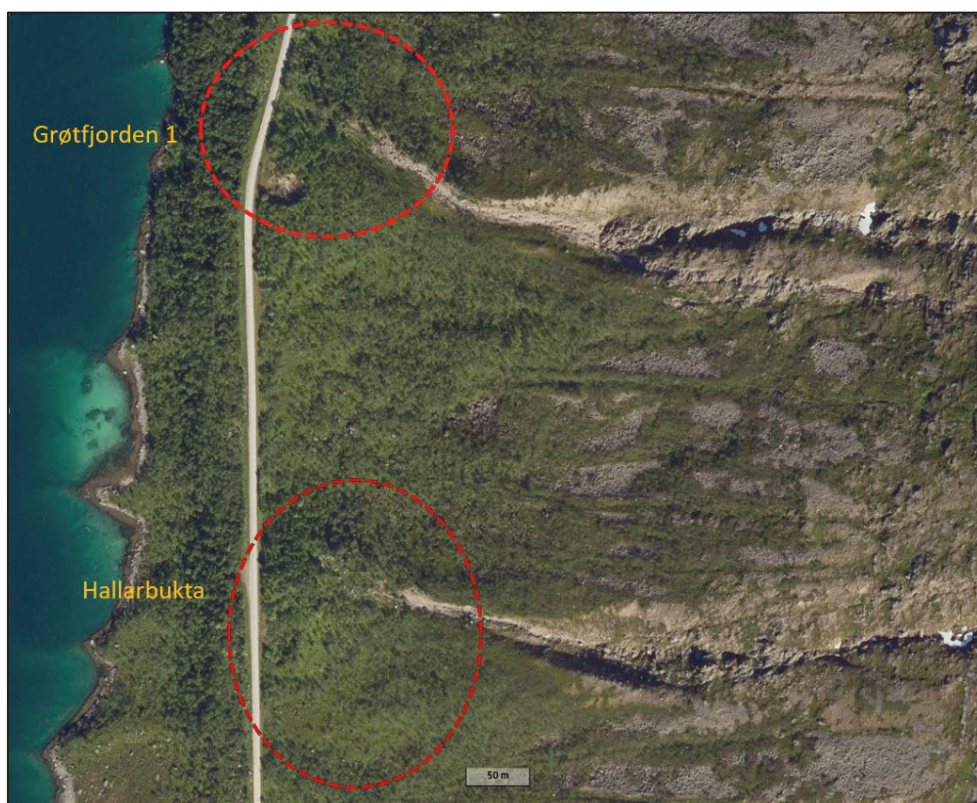
Figur 13: Flyfoto viser tydelig at skredutløp for Grøtfjorden 1 går over veg, mens i Hallarbukta viser tett vegetasjon sjeldne skred på veg, grunnlag norgeskart.no.

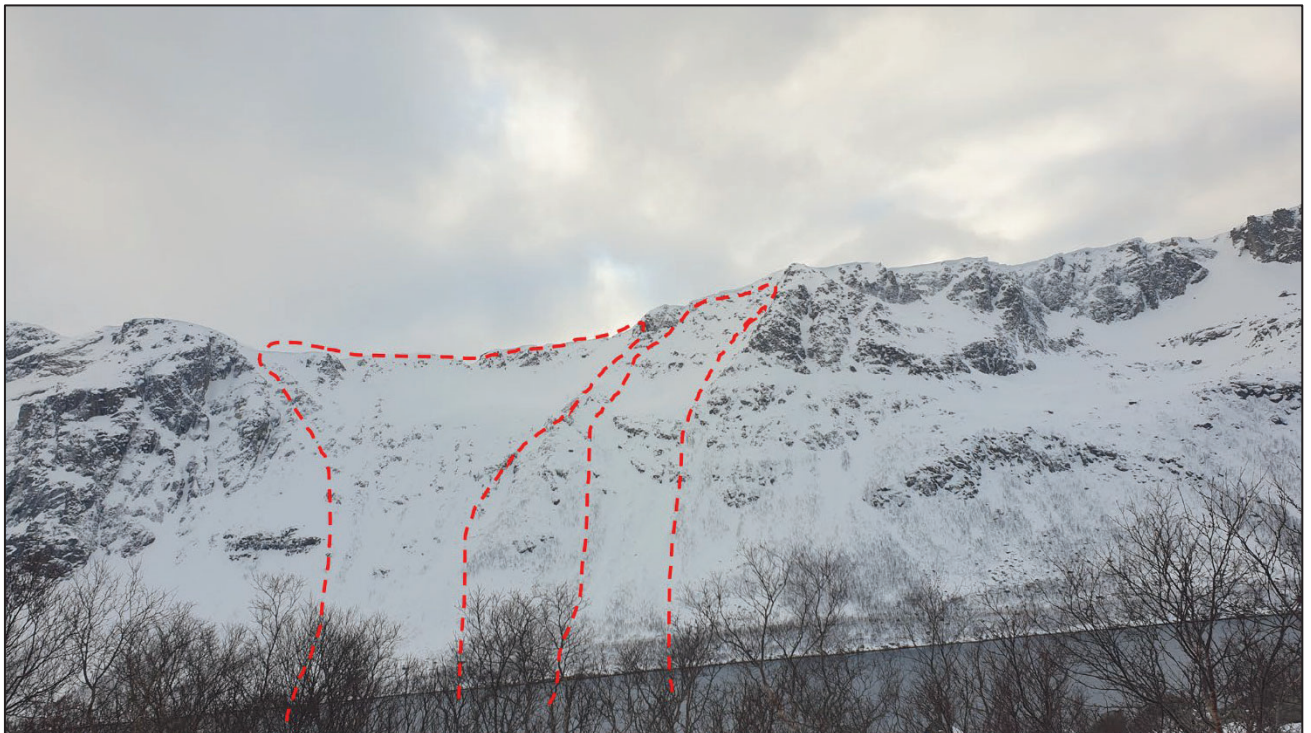
Figur 16: «Vågen» består av 2-3 skredløp hvor det årlig går skred på veg. Gjelder skredløp Grøt fjorden II-III. (Foto: A. Persson, TFFK).

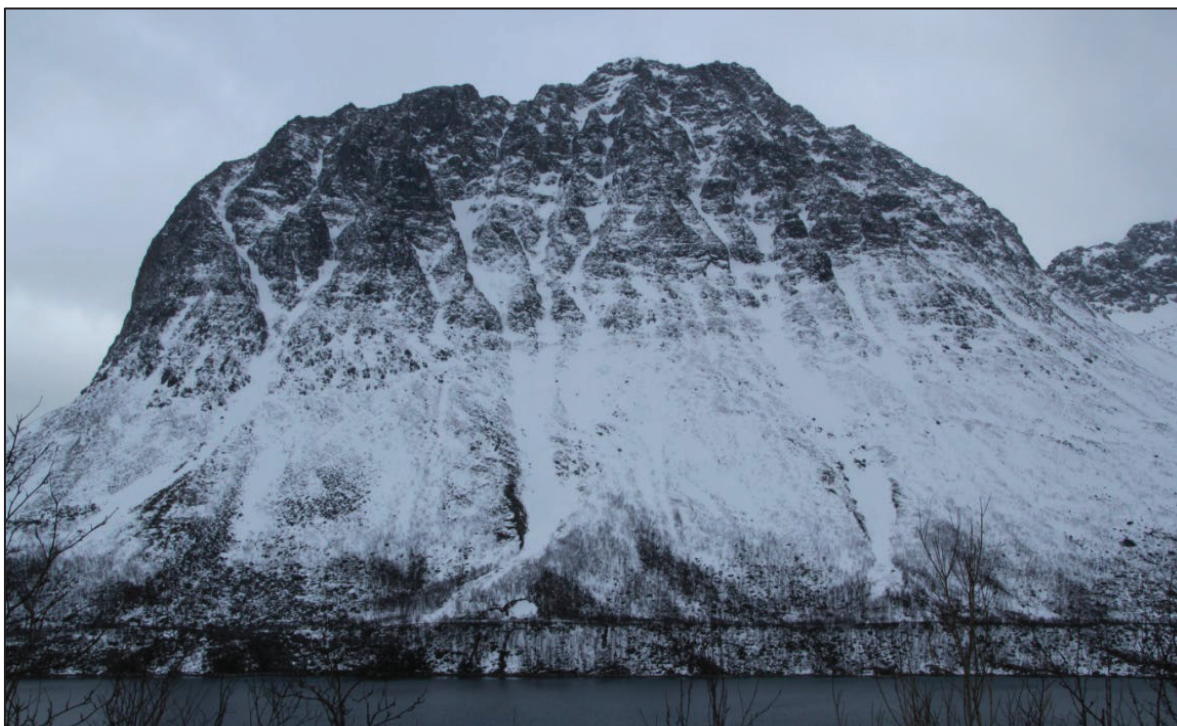
Figur 23: Tre tydelige skredløp fra skar og renner oppe i Breitinden. Ca. midt på foto sørpeskred i Grøt fjorden 1 vinter 2015. Foto 6.4.2015 Ole-André Helgaas.

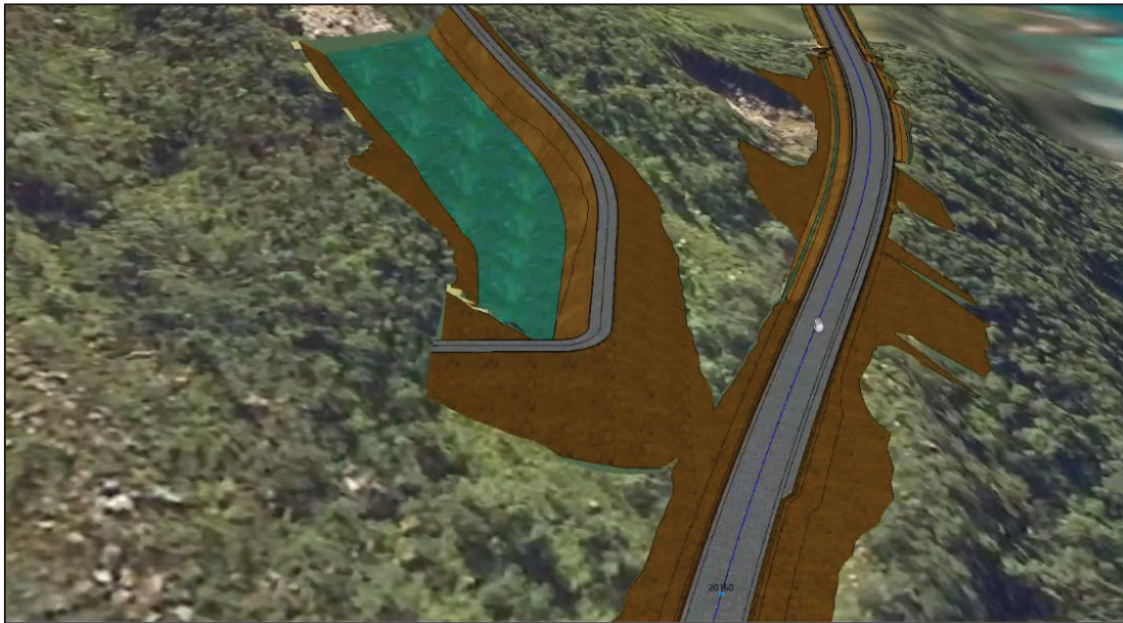
Figur 26: Grøtfjorden 1 skredvoll-sikring, utsnitt 3D-vegmodell - sett mot sør.

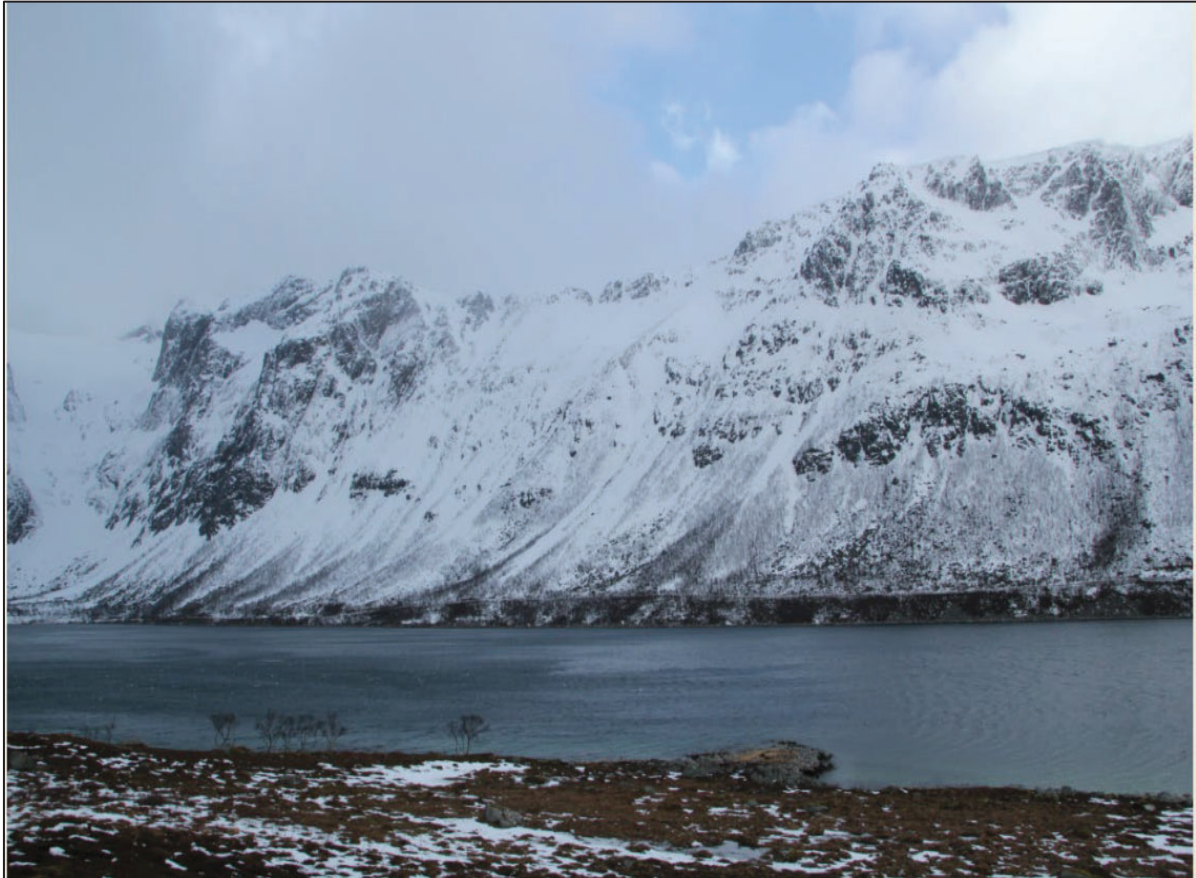
Figur 28: Ferske snøskred langs vestsiden av Grøt fjorden – på tross av snøfattig vinter, foto 6.4.2015 Ole-André Helgaas

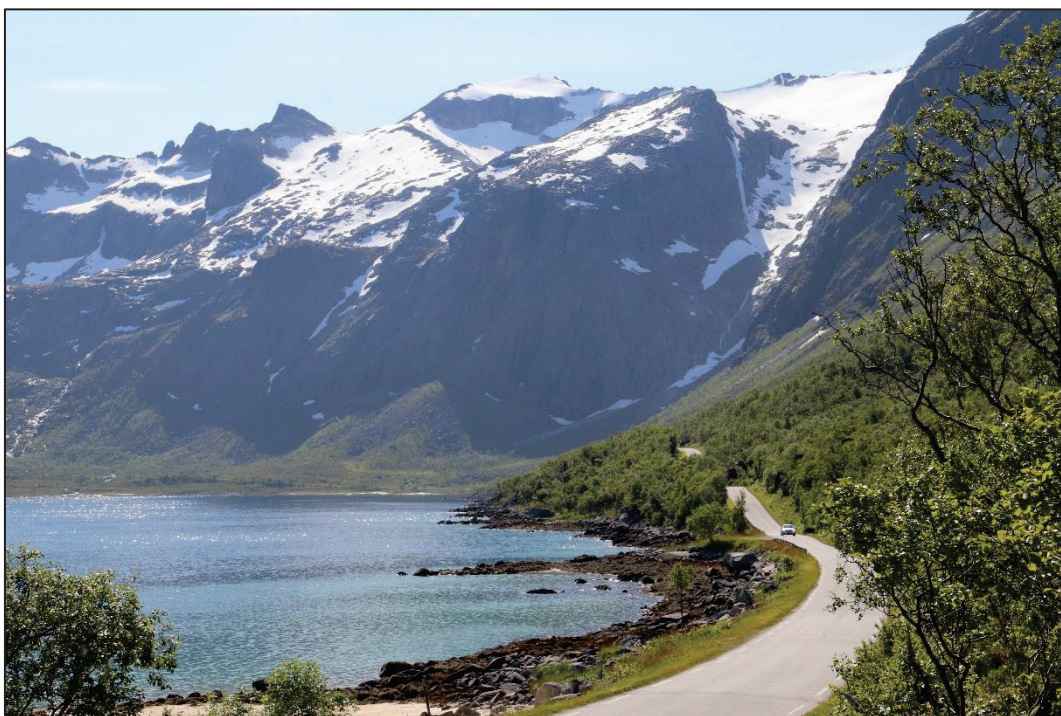
*Figur 30: Vegen langs vestsiden av Grøt fjorden planlegges med bedre vegstandard, mens et anlegg med skredtårn og aktiv skredkontroll skal sikre mot snøskred, kombinert med radarvarsling. Foto juli 2019 Ole-André Helgaas.*
