Fv7768 Grøt fjorden  
Geoteknisk vurderingsrapport  
Reguleringsplan

B11367-GEOT-01

Fv7768 Grøt fjorden

Geoteknisk vurderingsrapport

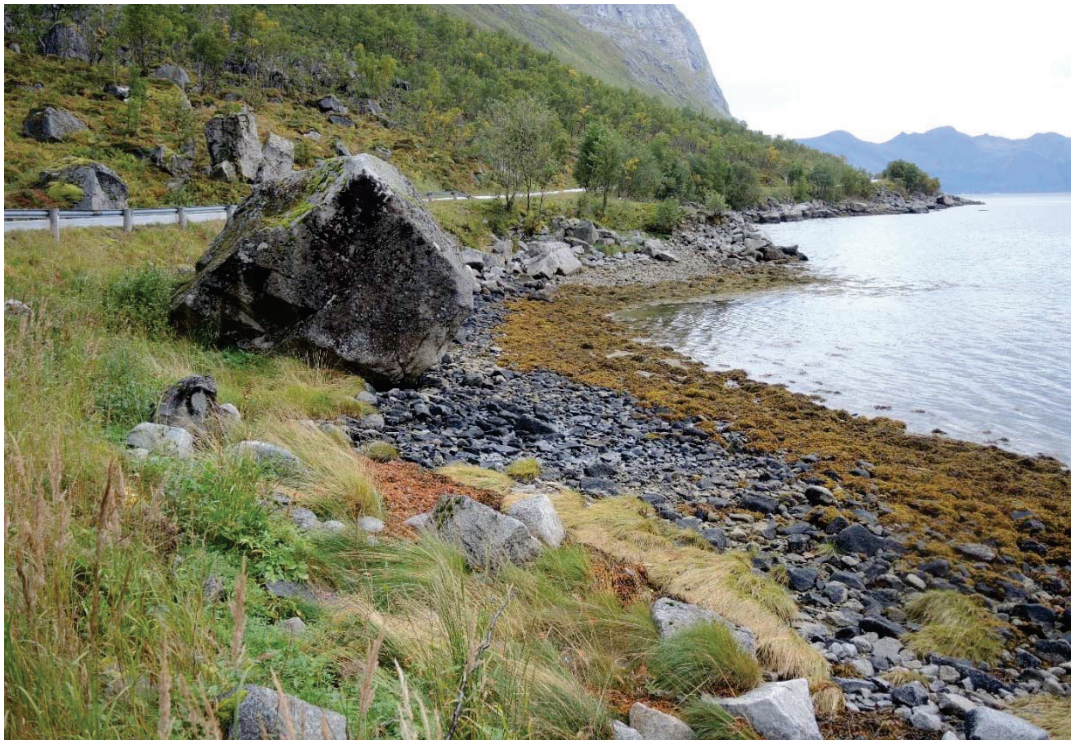
*Figur 2. Strandsone for sjøfylling, tatt mot nord.*

Ny veg planlegges på eksisterende veg med breddeutvidelse samt noen kurveutbedringer. Det betyr generelt små inngrep i sideterrenget. Det vil bli behov for sjøfyllinger på vestsiden av fjorden, ca. profil 23000–22550 og ca. profil 22750. Det henvises til c-tegning for kart med veglinje langs fjorden.

Det er ikke utført grunnundersøkelser langs strekningen under arbeidet med reguleringsplanen, men det er tidligere utført 6 boringer samt tatt opp 2 representative prøveserier for ny bru over Vågelva som ble utført i 2005. Disse viser harde friksjonsmasser. Den dypeste sonderingen er boret ned til 19,3 meter, og bergoverflaten er ikke påtruffet.
