Detaljregulering for fotballhall på Elveneset i Tromsø kommune (PlanID 2005)

Regionalt planforum 23.04.2026

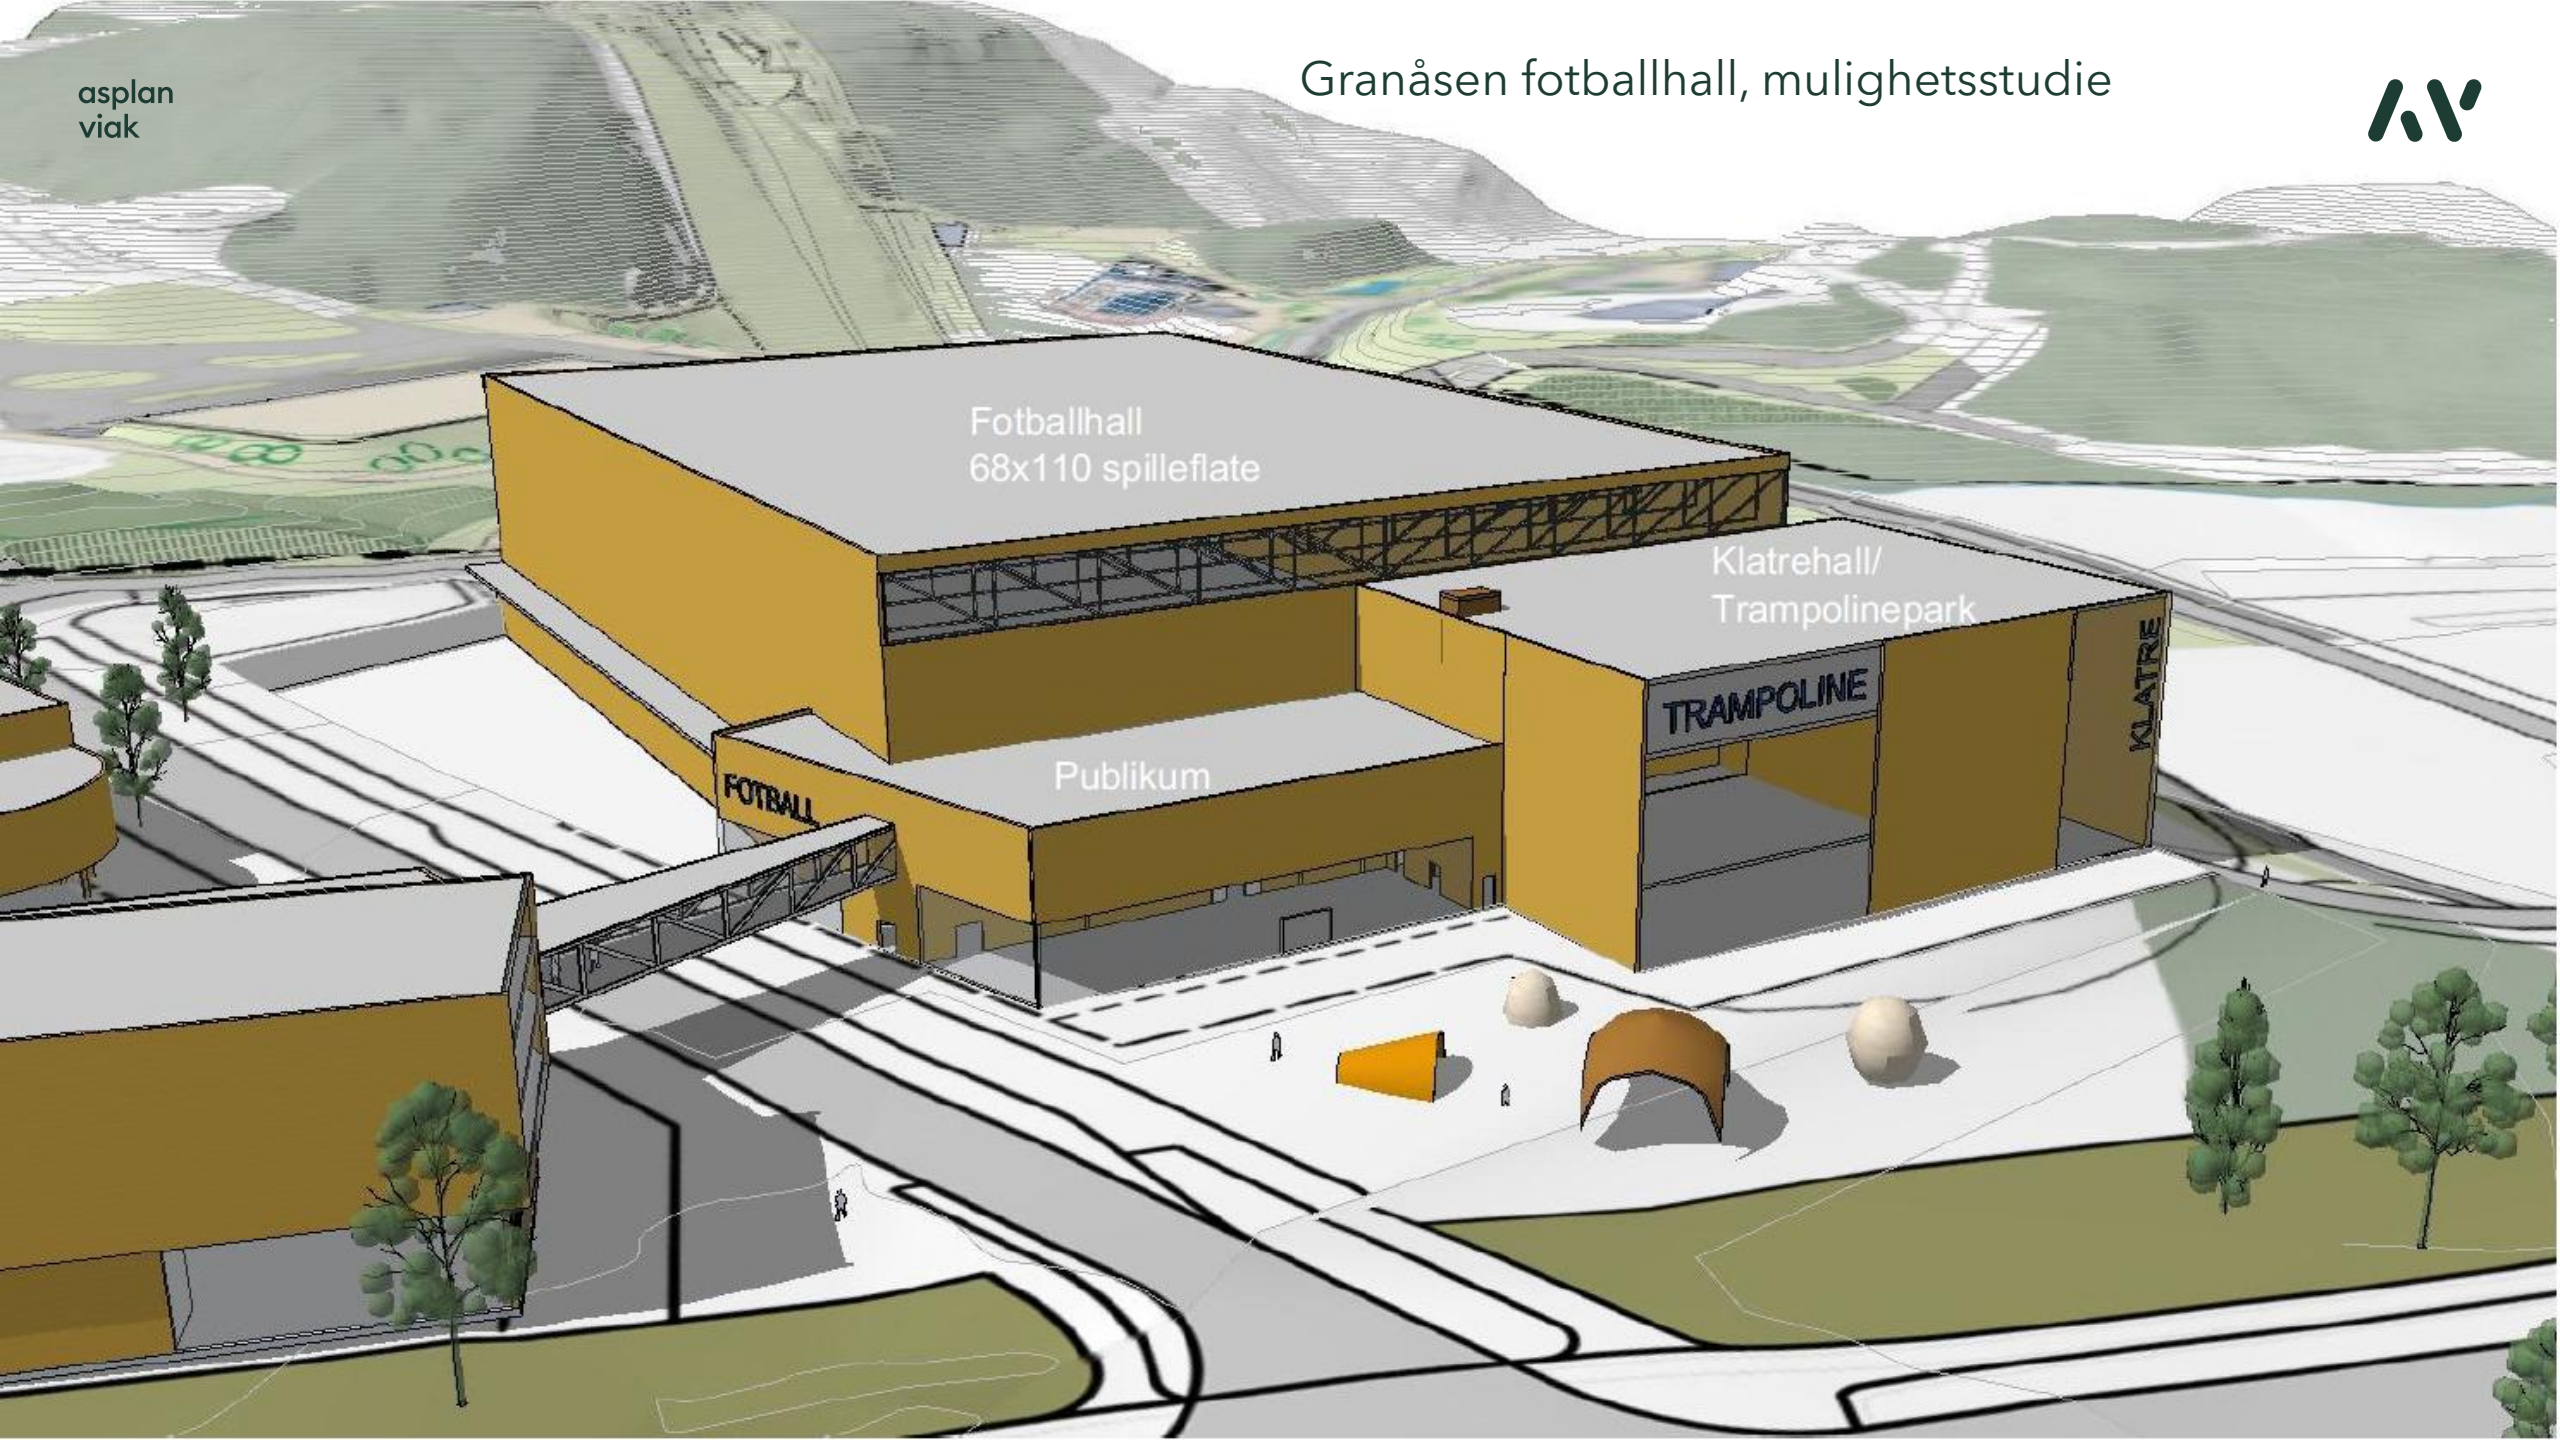
Fotballhall
68x110 spilleflate

Klatrehall/
Trampolinepark

Publikum

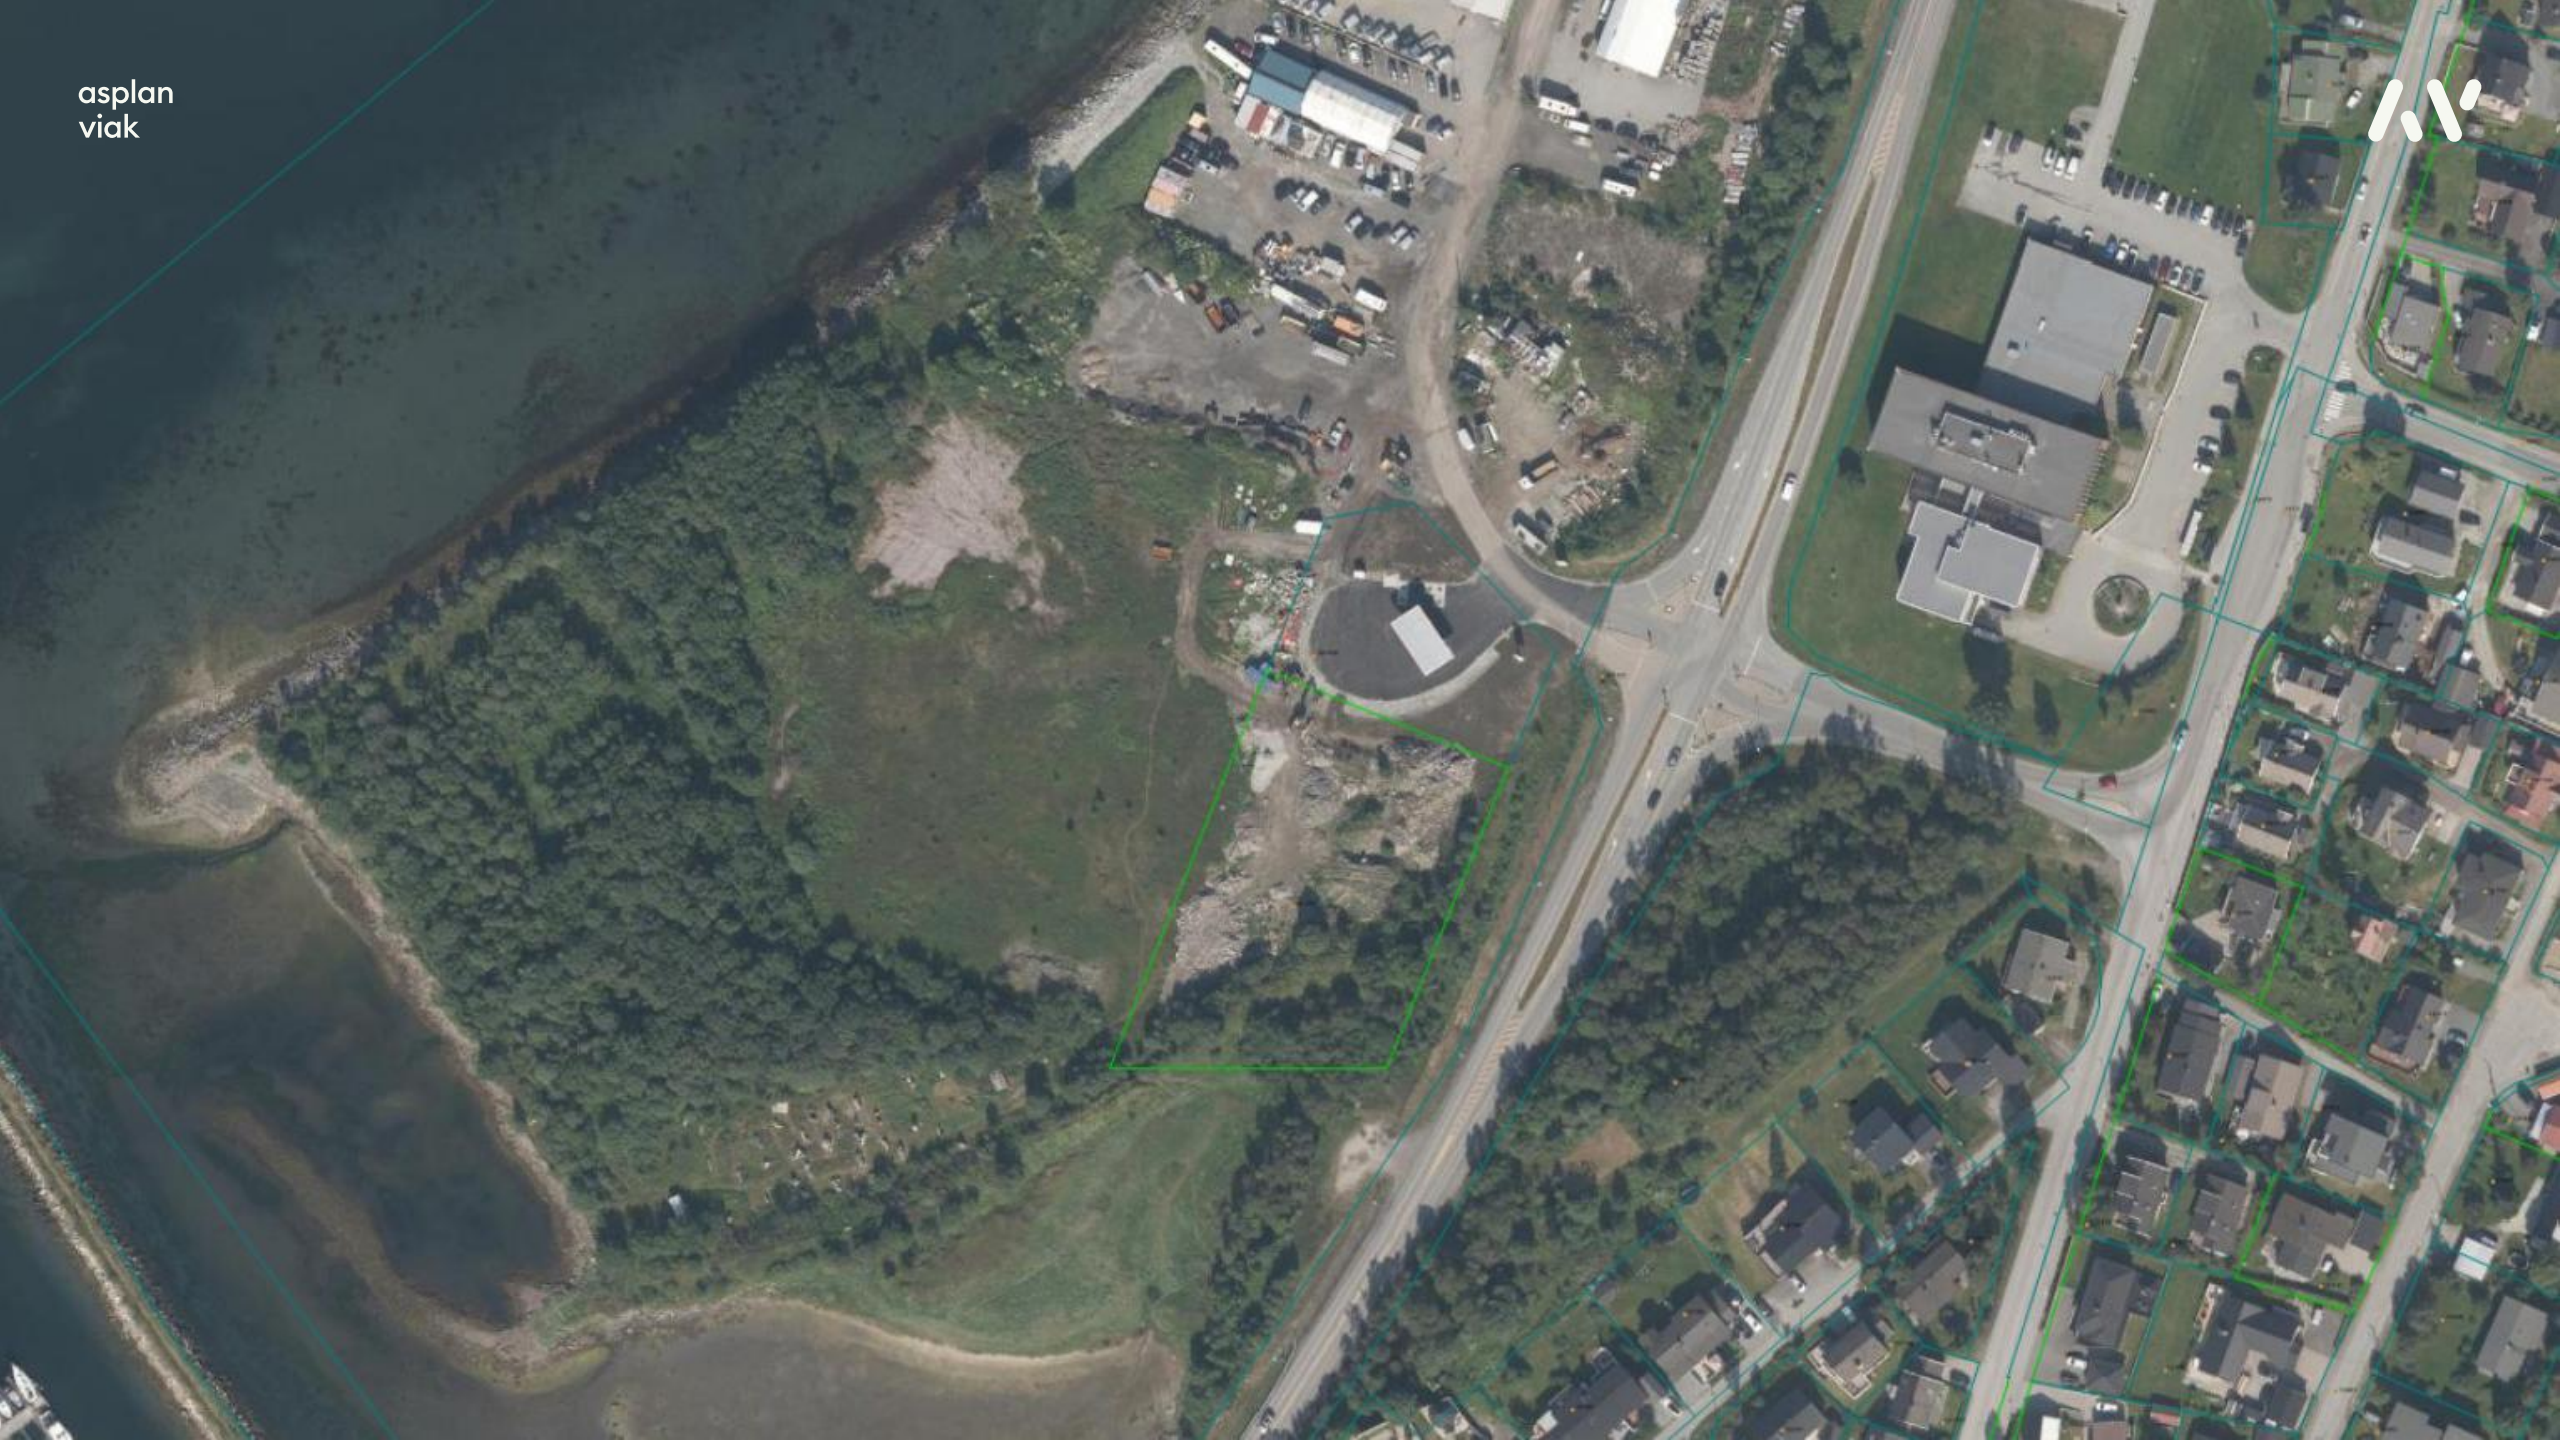
Atkomst/kryss E8

- Krysset E8 x Evjenvegen gir adkomst til Elveneset. Det er et 4-arms lysregulert kryss, med venstresvingefelt og kanalisert høyresving på E8. I dag er det ingen kryssing for myke trafikanter.
- E8 regulert i plan fra 1990/2013. Gang- og sykkelveisystemet ikke opparbeidet som i plan.
- Det ble utarbeidet trafikkanalyse for tidligere mulighetsstudie for Mandelasletta og Elveneset med anslag på p-plasser. Trafikal løsning ble drøftet med Statens vegvesen som del av dette arbeidet.
- Antall brukere av fotballhallen vil variere veldig fra 20-30 i en treningssituasjon, til 3000 på en kampdag.
- Som del av planarbeidet vil det utarbeides trafikkanalyser med mobilitetsplan.
