# Viktige fylkesveger for næringstrafikk i Troms

Framkommelighet, sikkerhet og strekningsvise tiltak

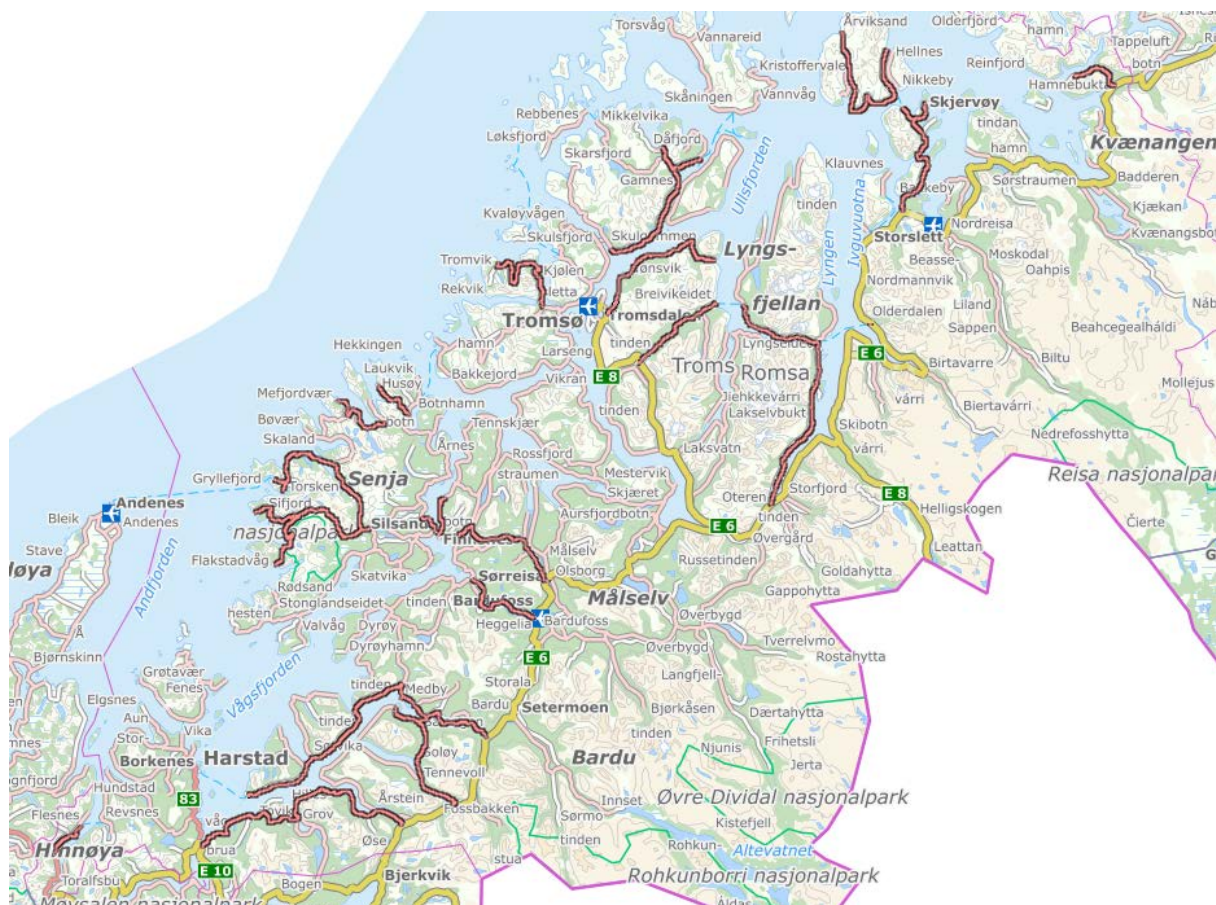
De utvalgte strekningene er markert i kartutsnittet.

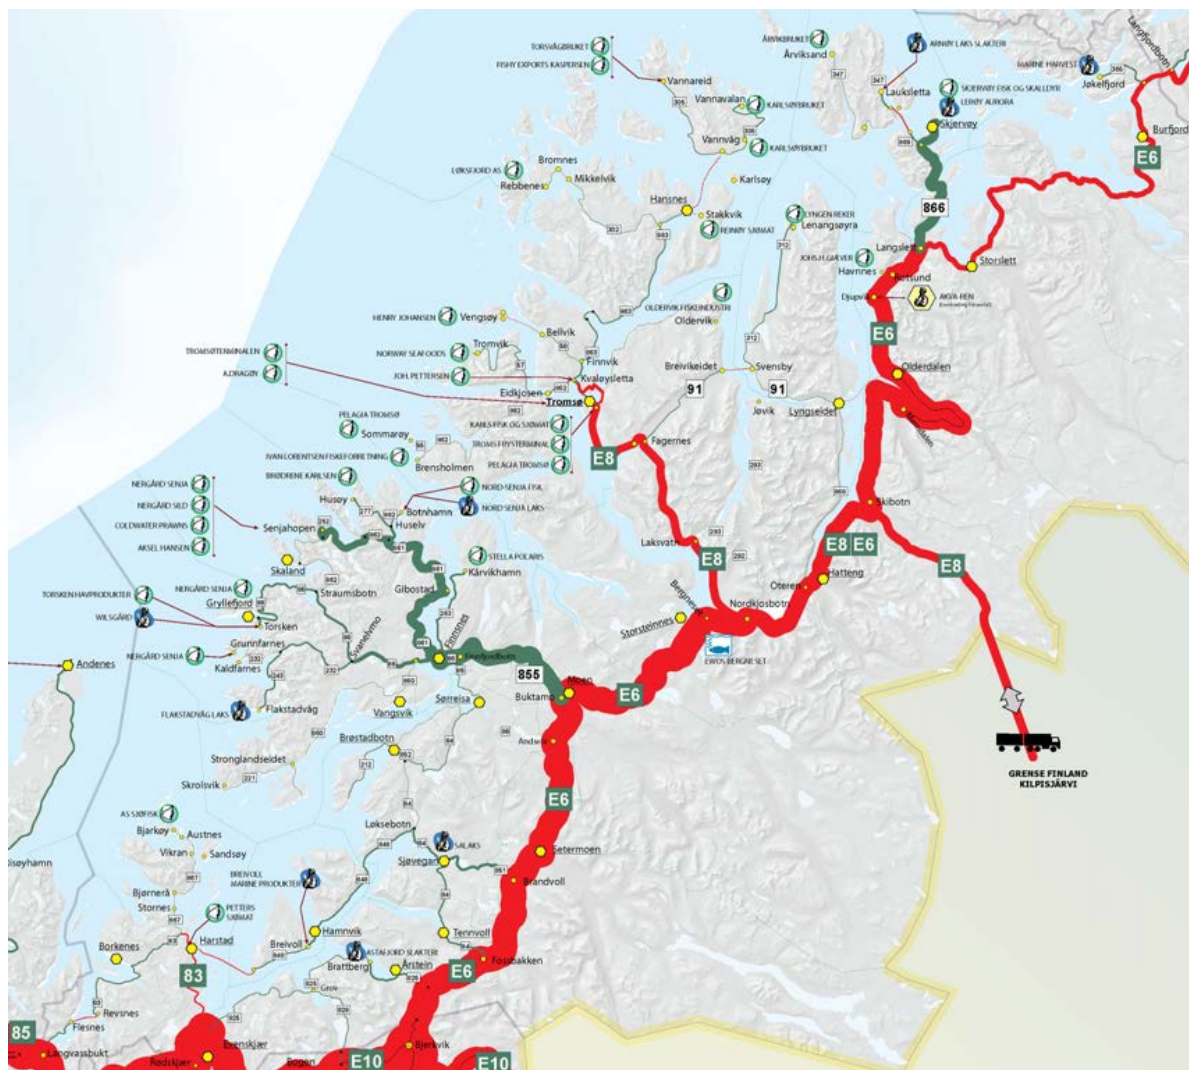
For hver strekning har vi listet opp de bedriftene som bruker tungtransport langs vegstrekninga. Nedenfor er et kart som viser hvor sjømatbedriftene i Troms er, kartet er hentet fra «*Status 2018 Næringstransporter i Troms og Finnmark*». De røde linjene er riksvegnettet, de grønne er fylkesvegnettet. Dess tykkere strek, dess mer trafikk for sjømatnæringa.

Sjømatkart 2014, hentet fra «*Status 2018 Næringstransporter i Troms og Finnmark*», (Transportutvikling AS, 2018) , oppdrag fra Troms og Finnmark fylkeskommuner

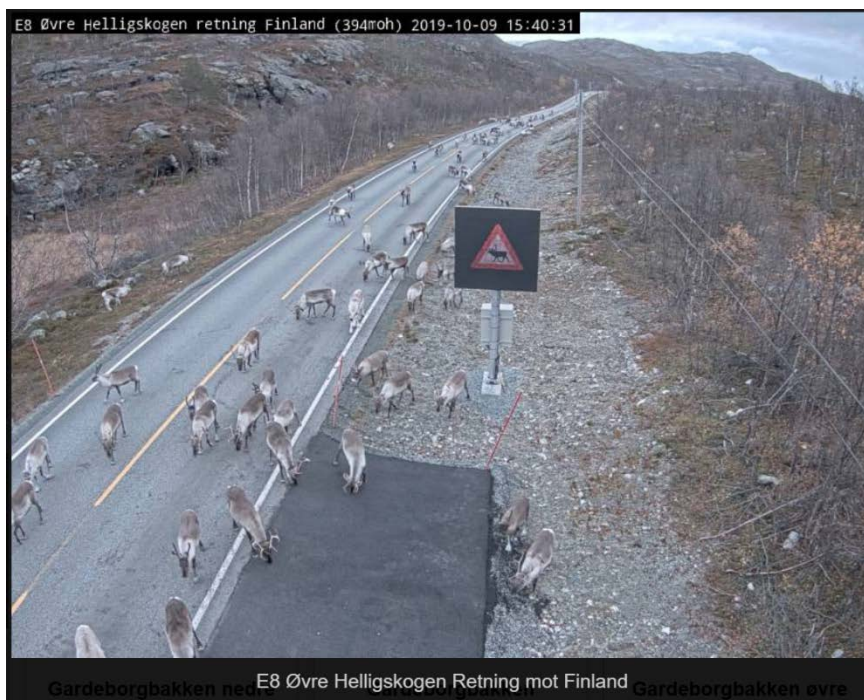
Eksempel på bruk av VMS-skilt. Denne gangen for å varsle om rein i området.

En annen innfallsvinkel på takting kan være at igjennom bruk av sensorer detekterer (store) kjøretøy flere steder på en strekning og gir beskjed ved bruk av VMS-skilt og/eller mobilapplikasjoner til motgående kjøretøy at en om X antall kilometer vil møte et tungt kjøretøy. Når det ligger an til at man møter tunge kjøretøy på særlig smale strekninger, f.eks. enkelte tunneler, kan en stoppe trafikken i ene retningen og dermed unngå uheldige situasjoner. Detektering av kjøretøy kan gjøres på flere ulike måter, f.eks. induktive sløyfer (fart og lengde), kamera, termiske kamera, lasere, piezoelektriske sensorer (fart, akselavstand og vekt), akustisk fiber (fartsprofil over en lengre strekning), lidar med mer.

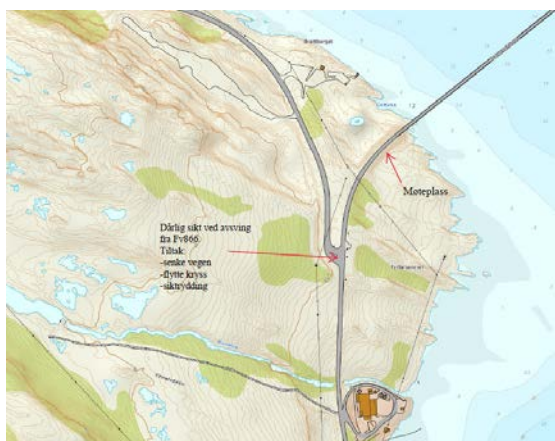
Det er dårlig sikt i krysset mot fv. 8690 til Storstein fergeleie, spesielt avsvingsikt når man kommer fra sør og skal til ferga.

Det er ikke møteplass før Skattørsundet bru.

- 7 - 8 Flytte kryss mot fv. 8690 og etablere møteplass ved bruhodet på Kågen

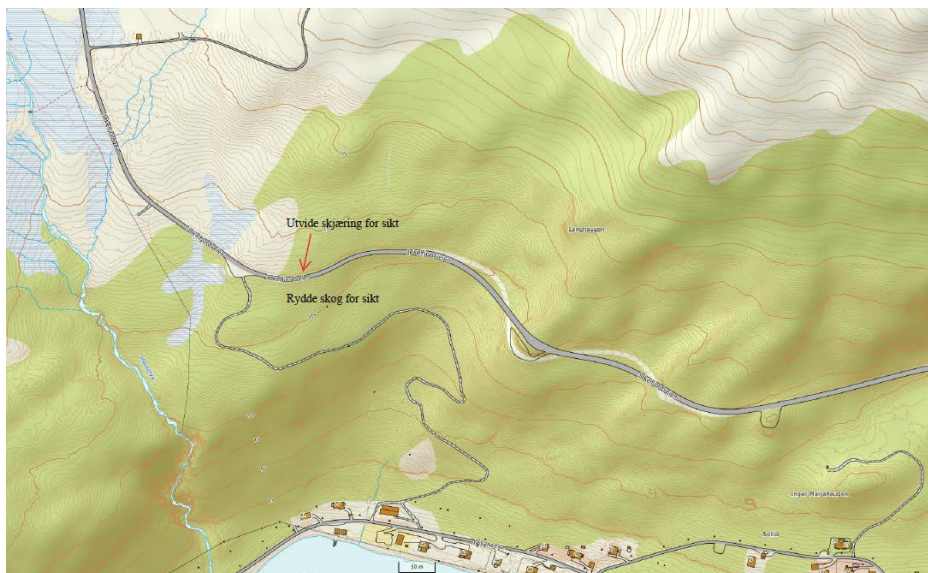
### 2 På Jøkelfjordeidet, m 3000–3300

På denne strekningen er det partier med dårlig sikt. Det foreslås å utvide grøfta, eventuelt senke vegen og bruke skjæringsmassene til å justere veglinja, samt etablere 2 møteplasser.

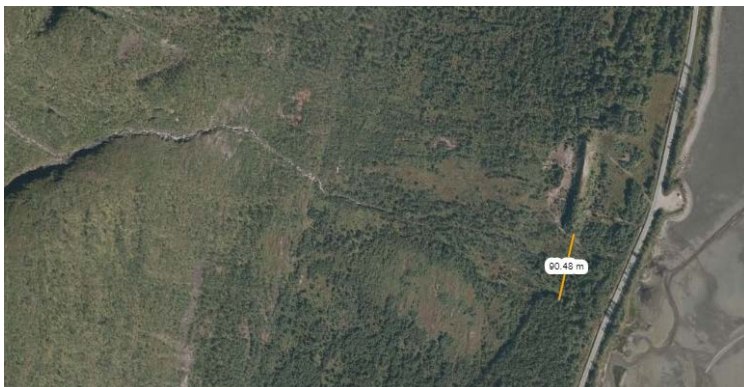
Figur 2–Foreslått vollforlenging Aksnes

Aktuelt tiltak er å forlenge eksisterende voller. Akenes ca. 90 m, Mælen I+II ca. 100 m. Kostnad 30 000 kr/lm, totalt kr. ca. 6 mill. Det kan være aktuelt med reetablering eller reparasjon av gamle voller, for eksempel bratt støtside. Pris vil være høyere dersom det skal etableres høyere voller enn i dag, eksisterende voller er 7 m høye med slak støtside.

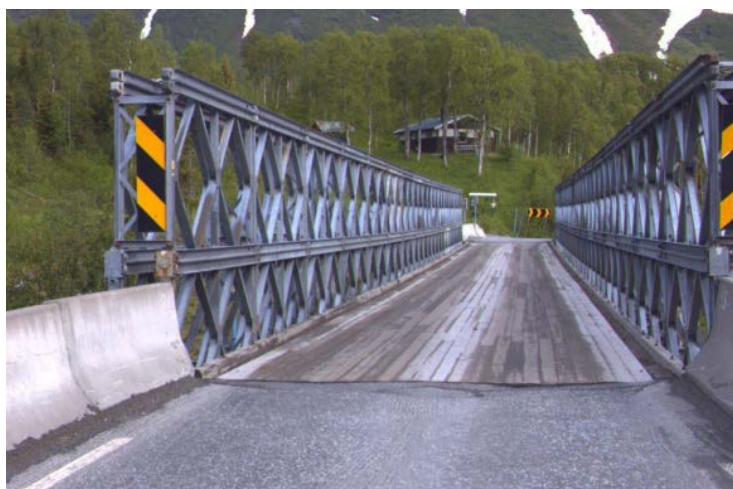
Midlertidig trebru som nå erstatter Breivikeidet bru.

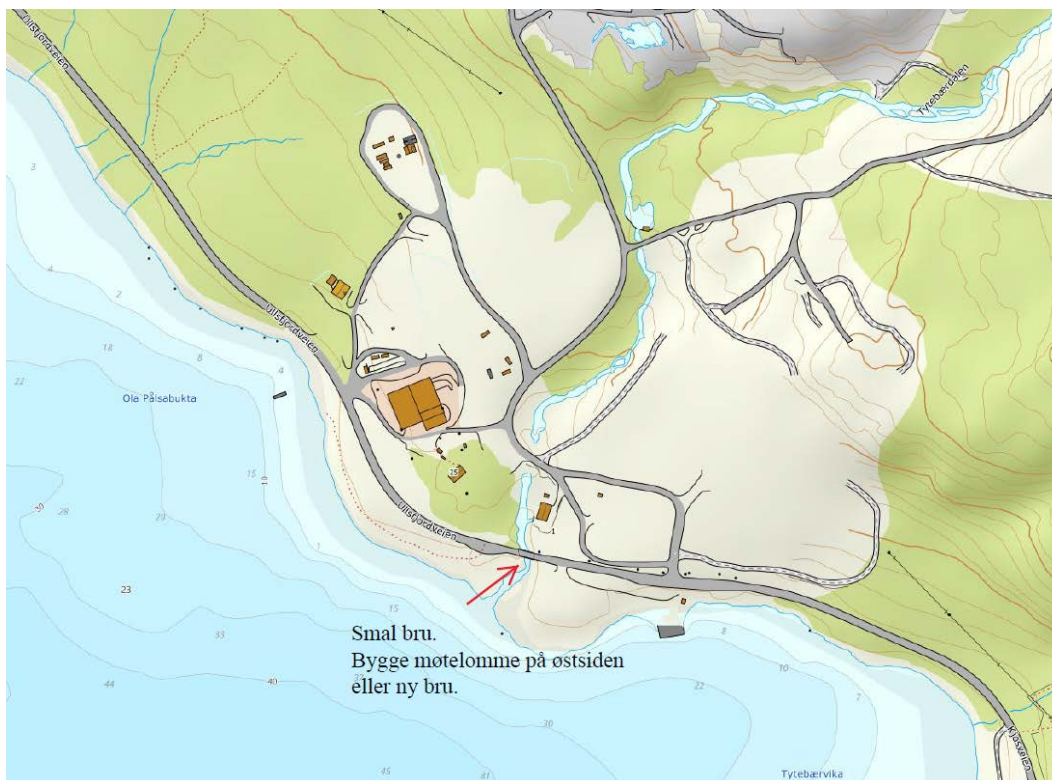
Tyttebærelva, hp5, m 10626–10637: Brua bør erstattes. Kortsiktig bør det lages 1 møteplass.

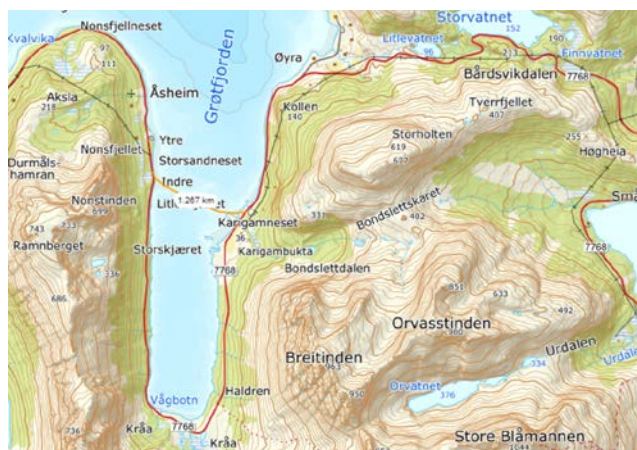
Figur 3

Skissert linje for fjordkryssing er vist i figuren nedenfor. Eksakt brulengde avhenger av strømningsforhold, og mulig utfylling.

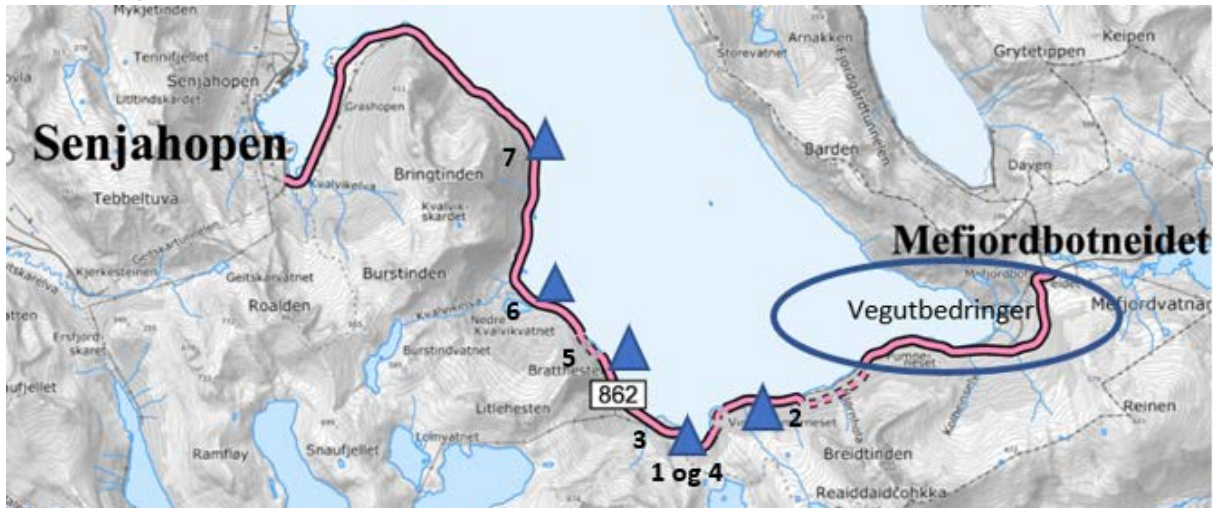
1. På Svarthollatunnelen øst foreslås det en skredsikring med 40 m overbygg og 1 sprengningsinstallasjon.
2. På Breitindtunnelen vest anbefales 5 sprengningsinstallasjoner og fangdam med kulvert for sørpeskred.
3. For Skarvhamn og Hestesletta foreslås det 8 sprengningsinstallasjoner og radarvarsling/stenging.
4. På Svarthollatunnelen vest anbefales det et 30 m overbygg som forlengelse av tunnelportal og 70 m fanggjerd eller mur til eksisterende overbygg i Svartholla. Skredsikring her er vedtatt i handlingsplanen.
5. På Bratthestentunnelen øst anbefales et 150 m snøfanggjerd, på Bratthestentunnelen vest foreslås 100 m støtteforbygninger. Skredsikring her er vedtatt i handlingsplanen.
6. I Kvalvika anbefales det 150 m støtteforbygninger og 3 skredtårn.
7. I Otervika anbefales det 1000 m støtteforbygninger.

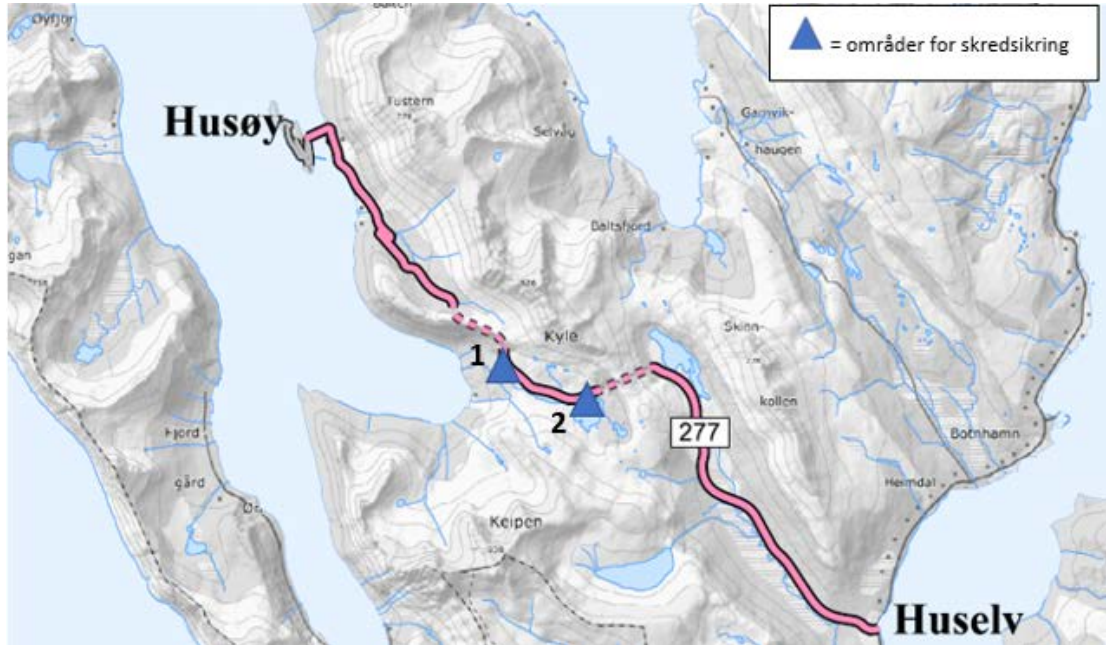
1. På Riventunnelen sør anbefales det en kombinasjon med snøfanggjerd og støtteforbygninger.
2. På Fjellsendtunnelen vest anbefaler prosjektgruppen både snøfanggjerd og en fanggrøft.

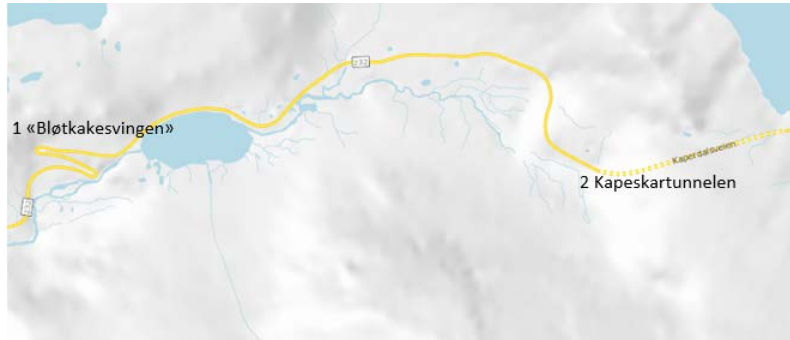
1. Støtteforbygninger og erosjonssikring ved «Bløtkakesvingen».
2. På Kaperskartunnelen vest foreslås det etablering av sprengningsinstallasjoner.

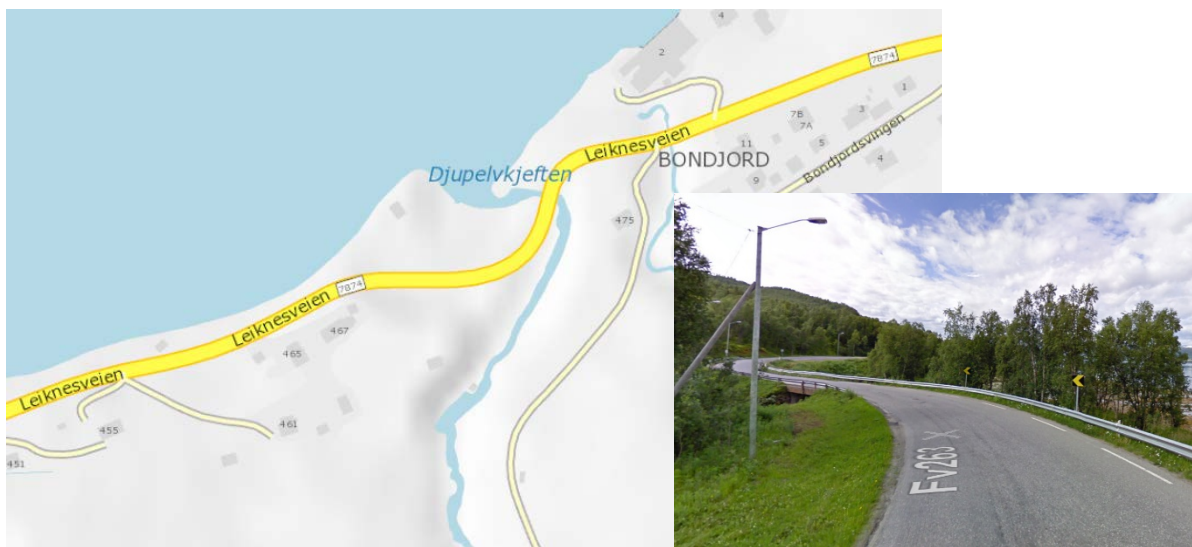
Passering av Steindalselv bru (Djupeelva) på Bondjord kan være en utfordring for større kjøretøy, siden vegen har en S-kurve her. Her bør svingen justeres ved å skifte ut brua med en lengre bru på ca. 20 meter og bygge ny veg på begge sider av brua, ca. 200 meter. Dette er et punkt som er utfordrende trafiksikkerhetsmessig, det har vært flere uhell/ulykker her. Dette tiltaket anbefales utfra et trafiksikkerhetsperspektiv.

Kartutsnitt av Steindalselv bru (Djupeelva) ved Bondjord. Bilde fra Google streetview

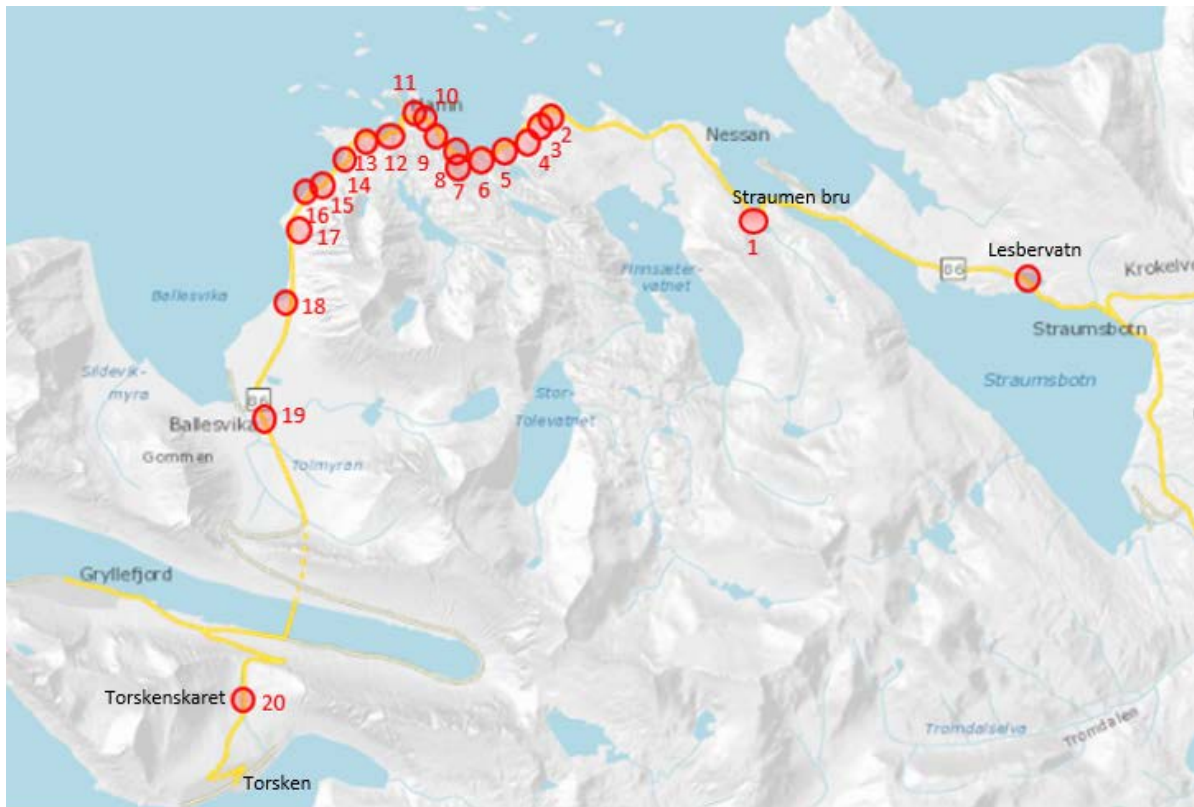
1. Utbedring av farlige partier fra Ballesvika til Straumen bru, herunder uttak av masse i fjellvegg for større vegbredde og bedre oversikt, samt etablering av flere og bedre møteplasser (pkt. 1-19).
2. Flere møteplasser for vogntog fra Torskenscaret og ned til Torsken. (pkt. 20)
3. Løse utfordringen med vegen langs Lesbervatnet i Straumen.
4. Brøyting og strøing tilpasset lokale forhold.

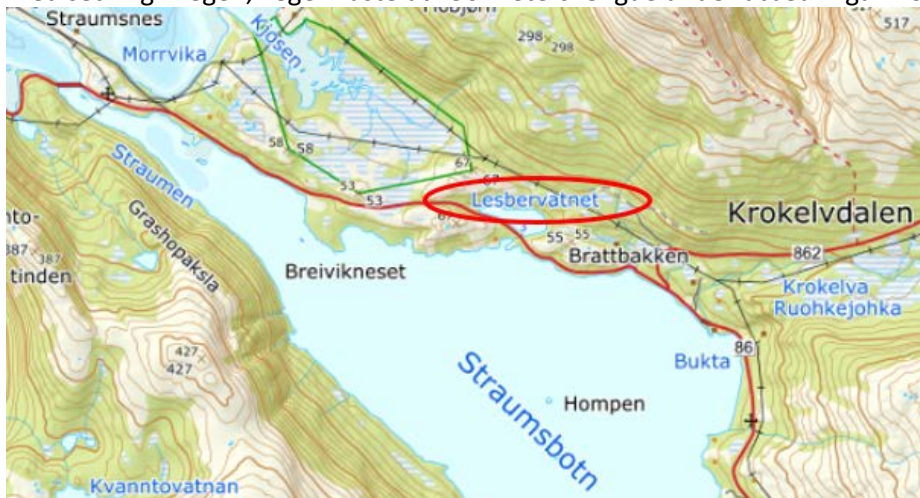
Det er igangsatt utbedringer langs Lesbervatnet i 2019, ferdigstillelse i 2020. Her er det problemer med setning i vegen, vegen raste ut i 50 meters lengde under utbedringa i november 2019.

Utrasing ved Lesbervatnet november 2019

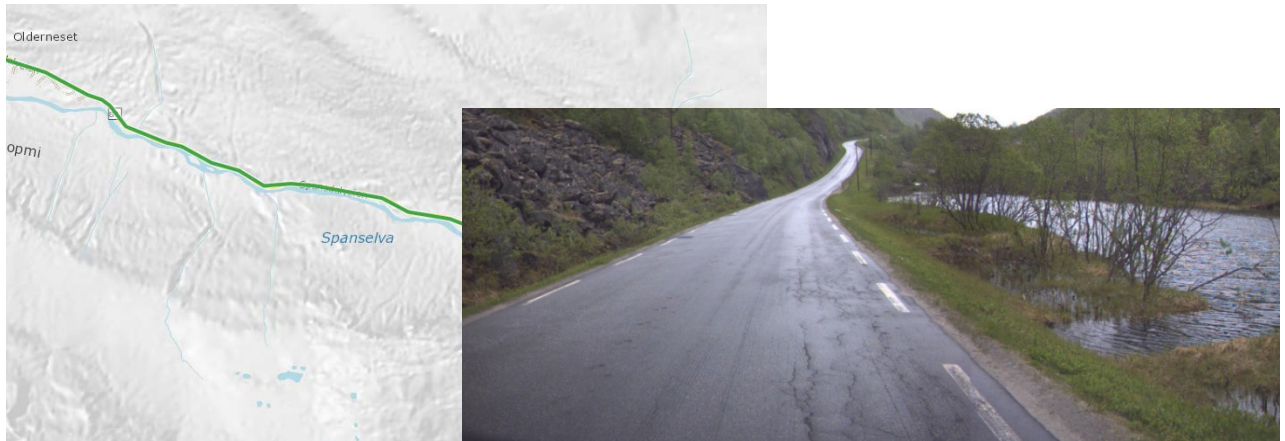
**2** Spansdalen, hp1, m 4950–5300:

Oversvømmelse av vegen ved store nedbørsperioder. Stenging av vegen flere dager i året, 5-10 dager alt etter været. Mulig tiltak er heving av vegen eller senking av vannspeilet. Heving av vegen vil være mer kostbart enn senking av vannspeil. Tidligere jord- og steinras 2015 har medført høyere vannspeil – Spansdalselva har blitt smalere pga. innsnevring etter ras. Tiltak som anbefales er at gamle rasmasser må fjernes for å senke vannspeilet, NVE må planlegge denne jobben, i samarbeid med vegeier.

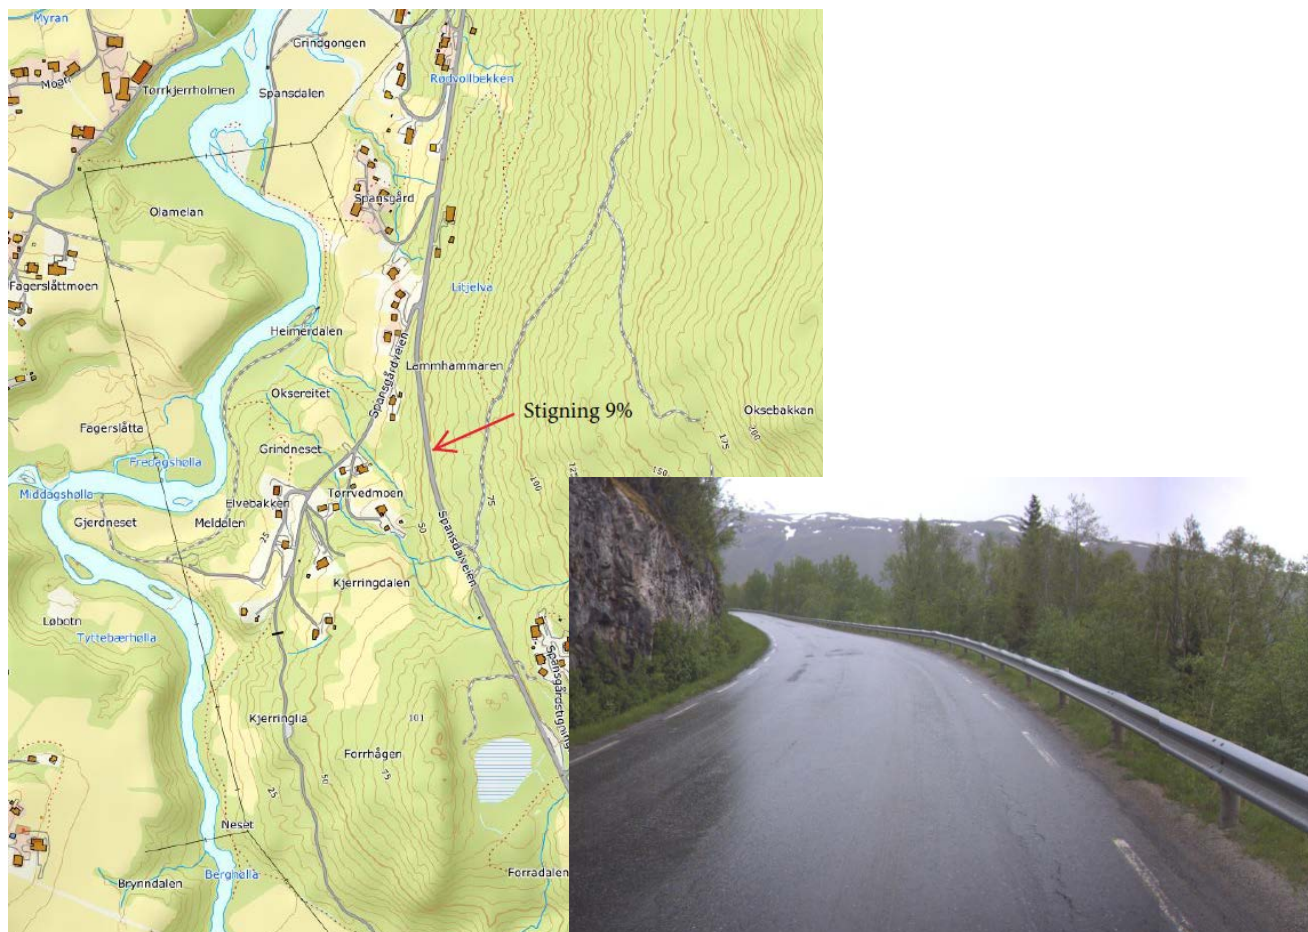
#### 4 Spansgårdstigninga, hp1, m 10100–10650:

Her er det en stigning på 9 %. Veggen bør breddeutvides til to kjørefelt og det bør lages grøft. Dette må prosjekteres. Det er utfordrende fordi her er det en fjellskjæring (høyde 7-8 meter), bratt og bebyggelse på nedsiden av vegen. Breddeutvidelse må skje ved skjæring på øversiden.

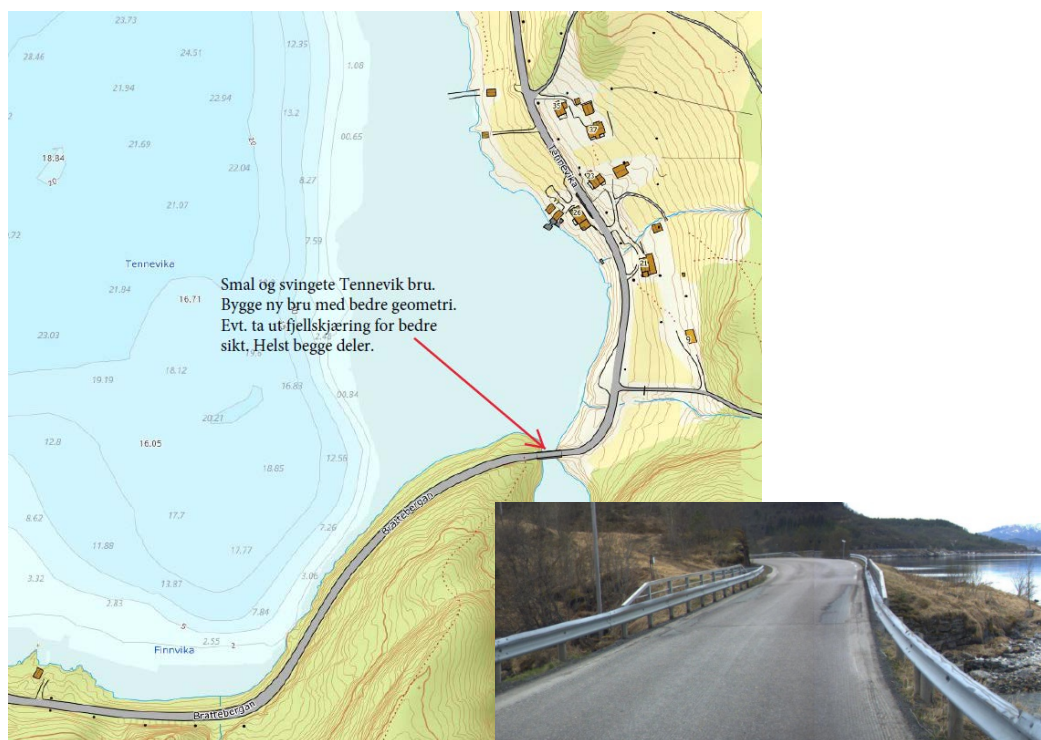
### 1 Tennevik bru: Bygge ny bru, ta ut fjellskjæring for bedre sikt

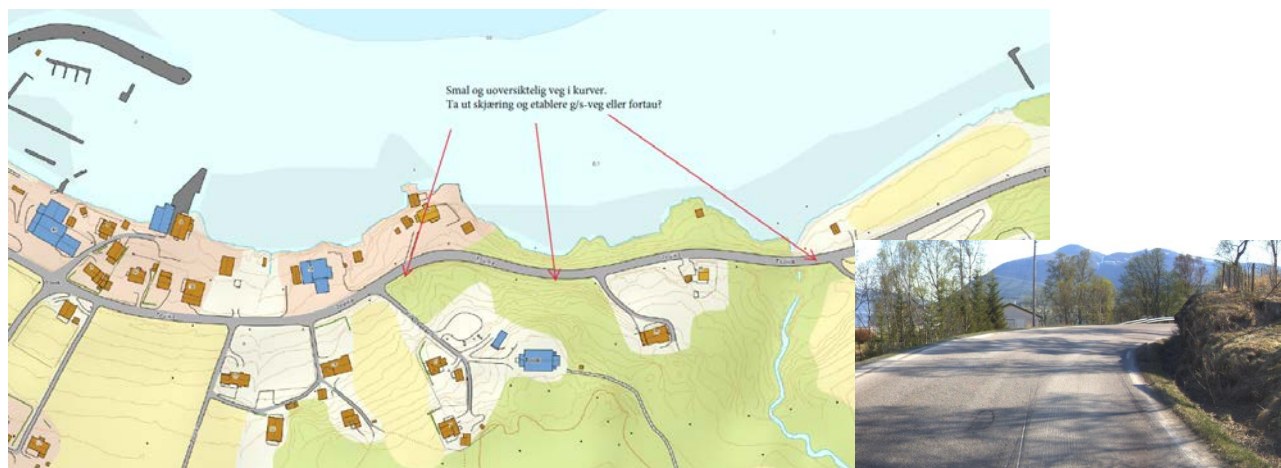
### 2 Svinger ved Tovik kirke: Ta ut skjæringer i innersving. Etablere gang- og sykkelveg.

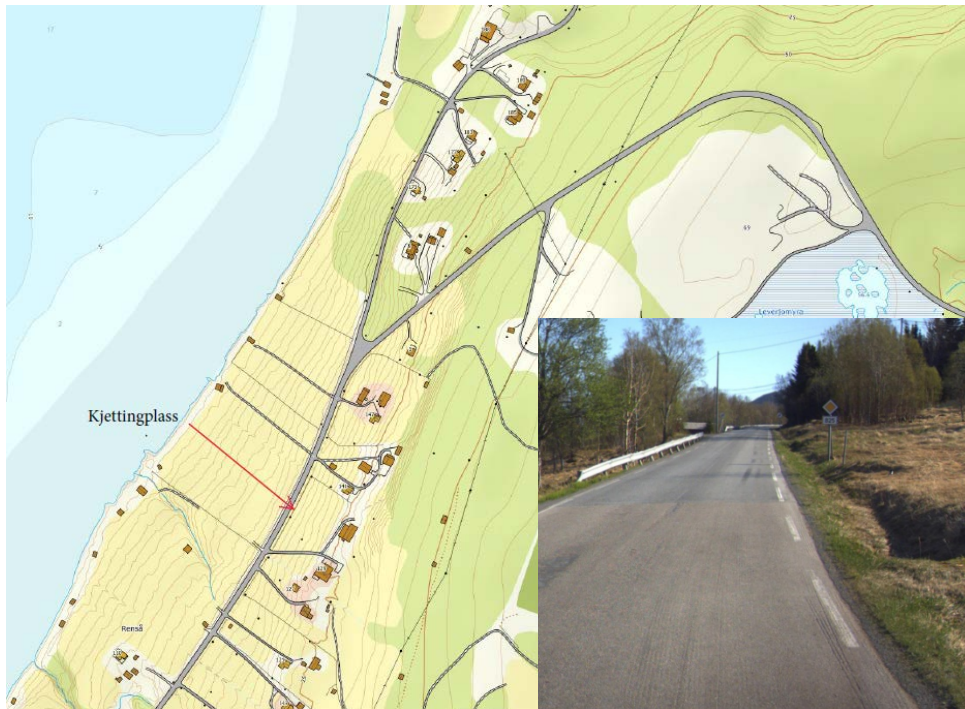
3

Rensåbakken: Etablere kjettingplass. Forsterket friksjonskrav 0,3 (Dk Ofoten 2018–2023)

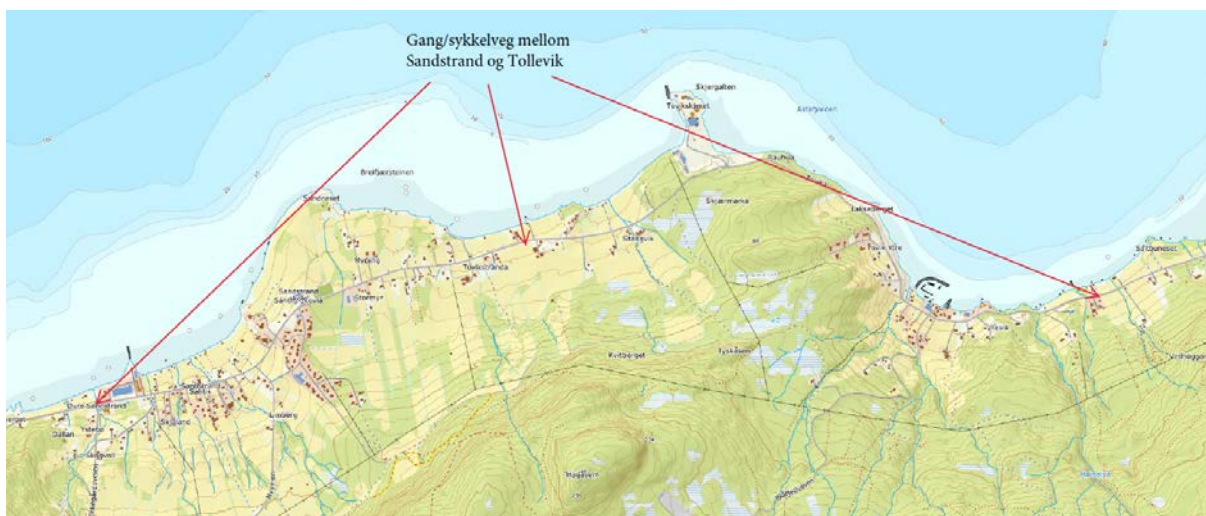
**5** Sandstrand–Tovik. Etablere gang- og sykkelveg.

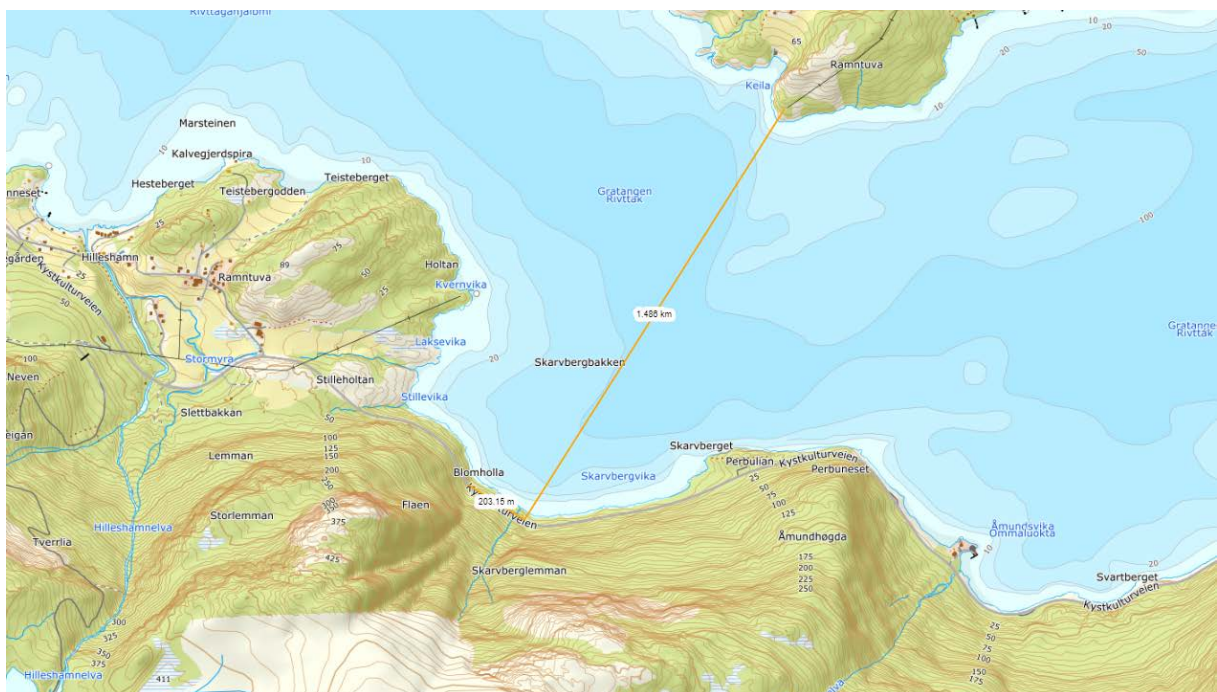
Figur 9 – Avstand fra mulig radaroppstillingsplass

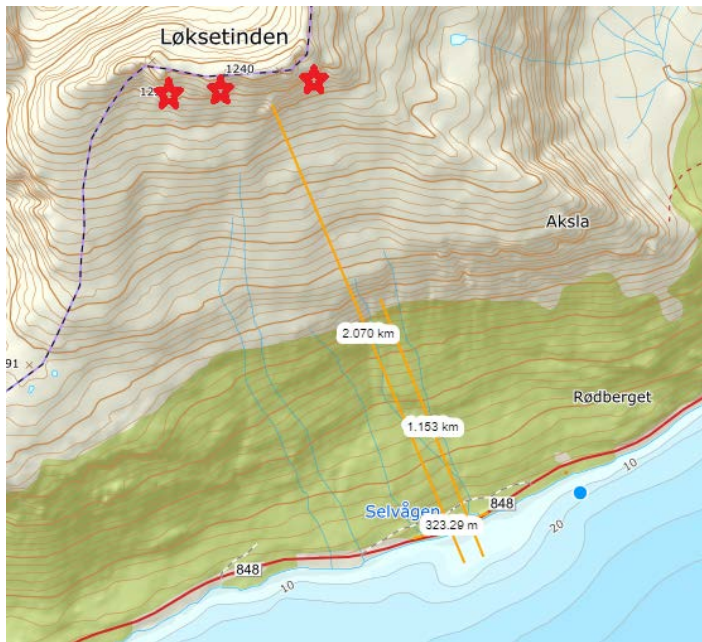
**Figur 11 – Avstander fra mulig radar-punkt til løsneområdene, og kjøreavstand gjennom strekningen hvor skred normalt når veg. Potensielle nedsprenkningstårn er også skissert inn.**

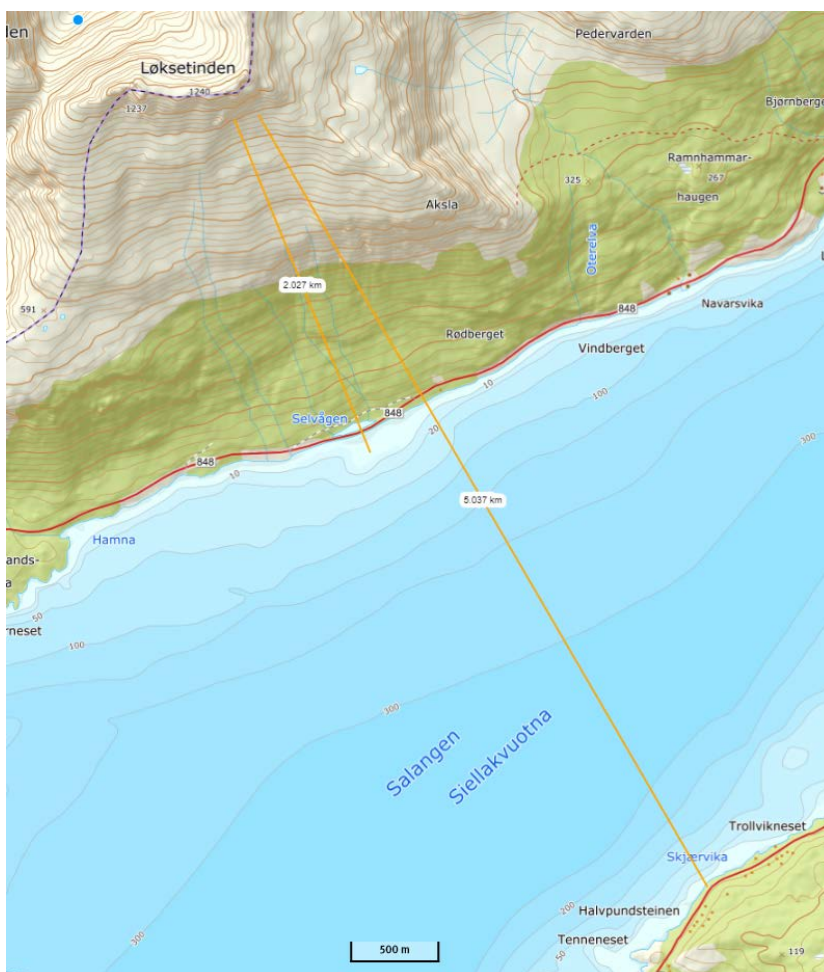
**Figur 12 - mulige oppstillingspunkter for radar**

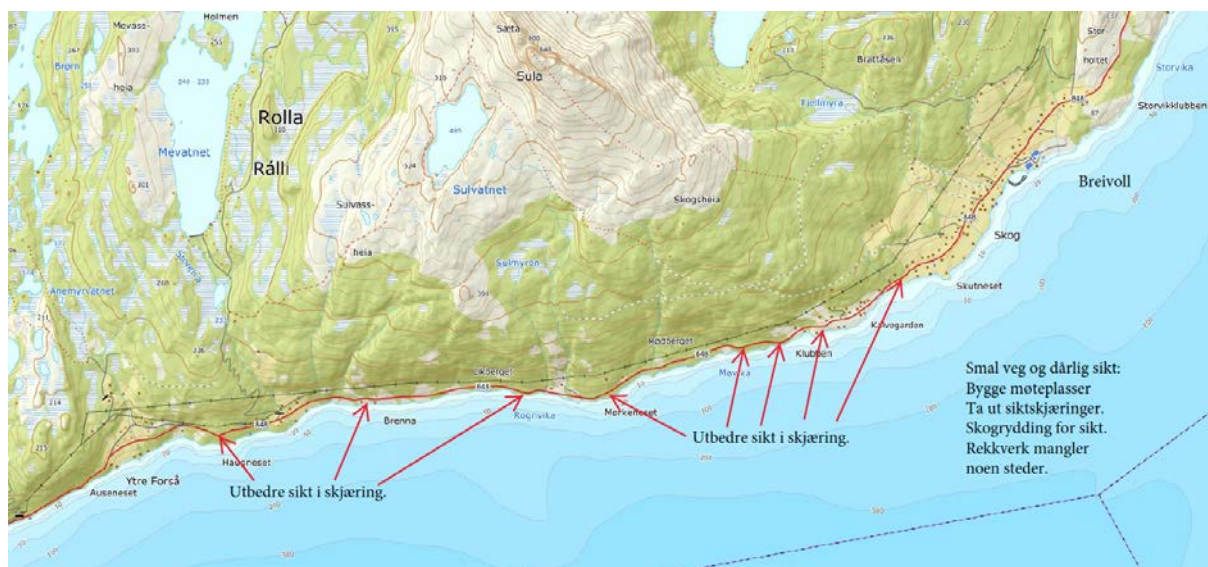
Her er det behov for utbedringer som krever store investeringstiltak. Vegen må breddeutvides eller det må etableres mange nye møteplasser og det er behov for fornying av rekkverk. Behov for forsterkning og dekkefornyning. Flere mindre TS-tiltak med utbedring av murer og sideterreng bør gjennomføres.

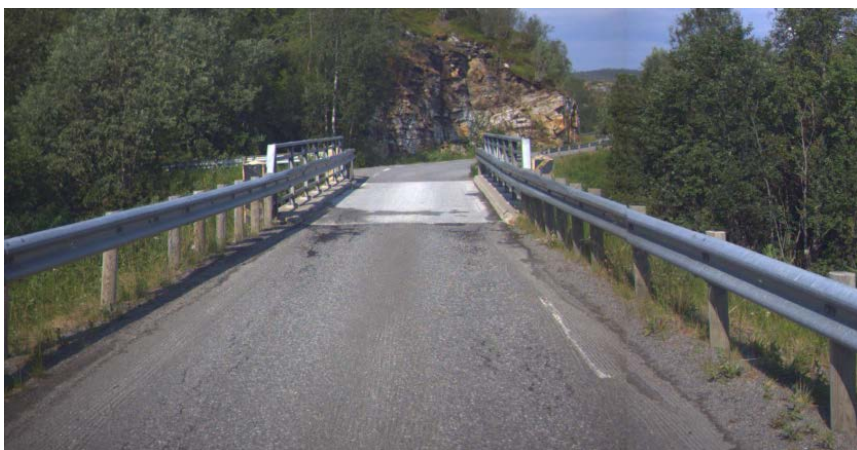
### Sommerset bru:

Vegen er smal, med få og for små møteplasser til at større kjøretøy kan møtes. Det er to bruer på strekningen, der spesielt brua over Sommersetelva er smal.
