# Nerstua på Tussøy

i Tromsø kommune

Forslag til Dokumentasjonsvedlegg I

Vedlegg til vedtak om fredning av Nerstua, gbnr 188/27, Tromsø kommune, Troms fylke.

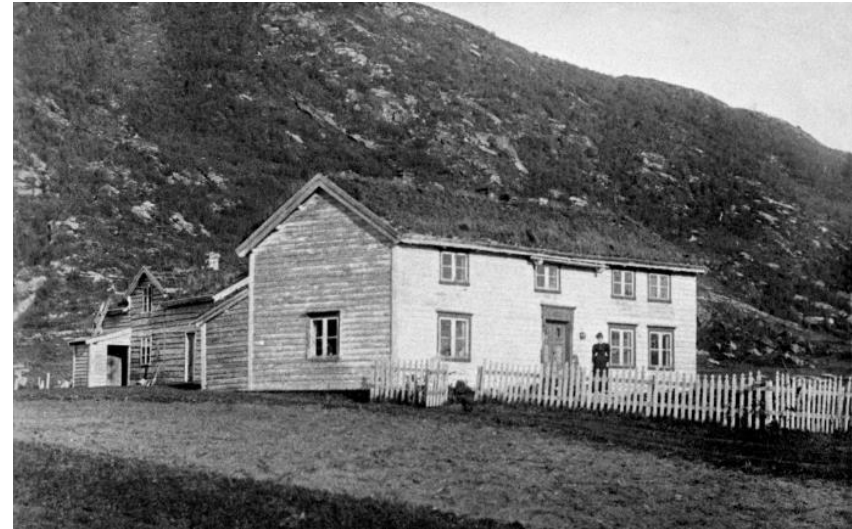
*Tekst til bildet: "Borgstue. Mr. L.G. Pikes hus Tusø 1898." Borgstuen / bårstua er den til venstre for Nerstua og den tilhørte denne. Kvinnen i hagen kan være Bildet er fra før arken ble bygget. Regine Eline Brox. Fotoarkiv: Norges arktiske universitetsmuseum.*

Før 1920 kom det til en ark på sørsiden av taket. På bildet fra 1898 har ikke bygningen ark. På et annet bilde, datert 1897 ser vi at tilbygget er tekket med torv.

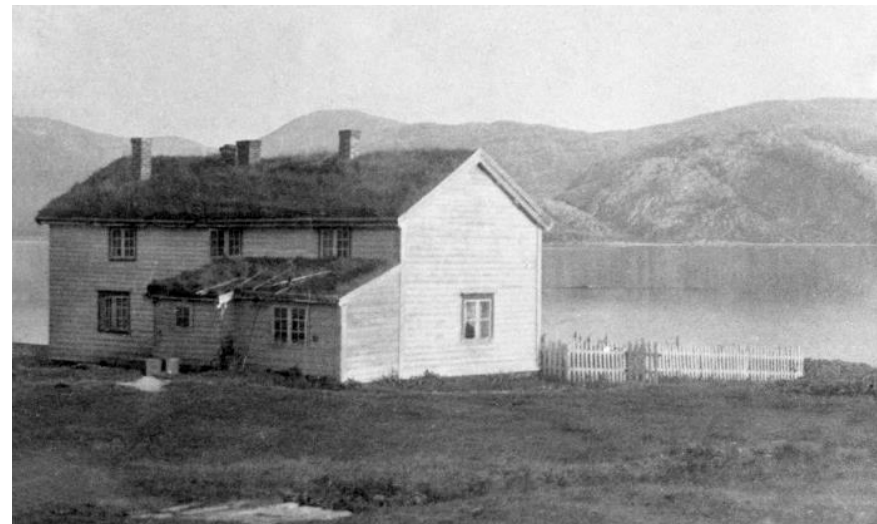
*Mr. Pikes hus Tusø 1897. Tilbygget har torvtak. Kjøkkenet er ennå ikke utvidet. Fotograf: Arnold Pike? Fotoarkiv: Norges arktiske universitetsmuseum.*

Nerstua har hatt fire piper, som vi ser av bildet fra 1897, mens det i dag er to piper.

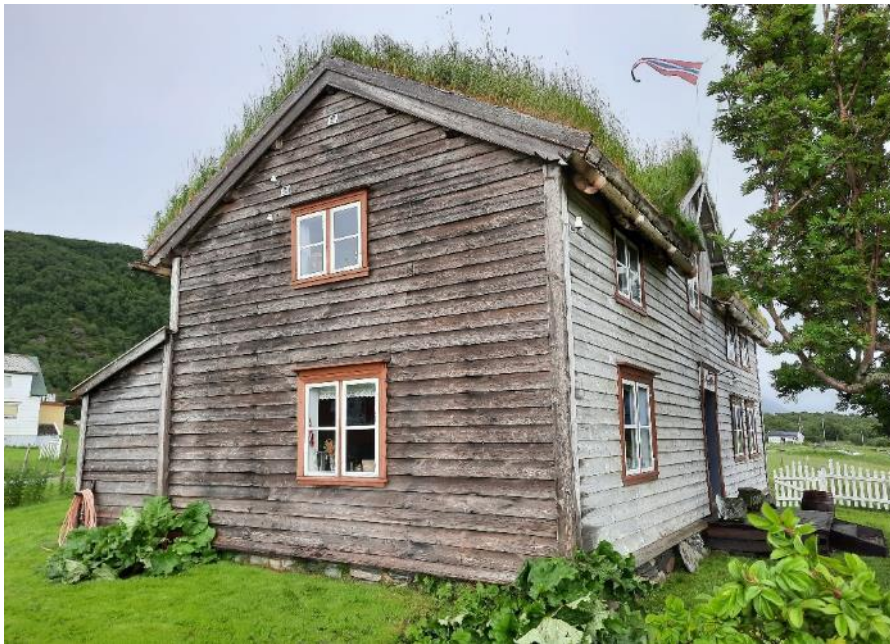
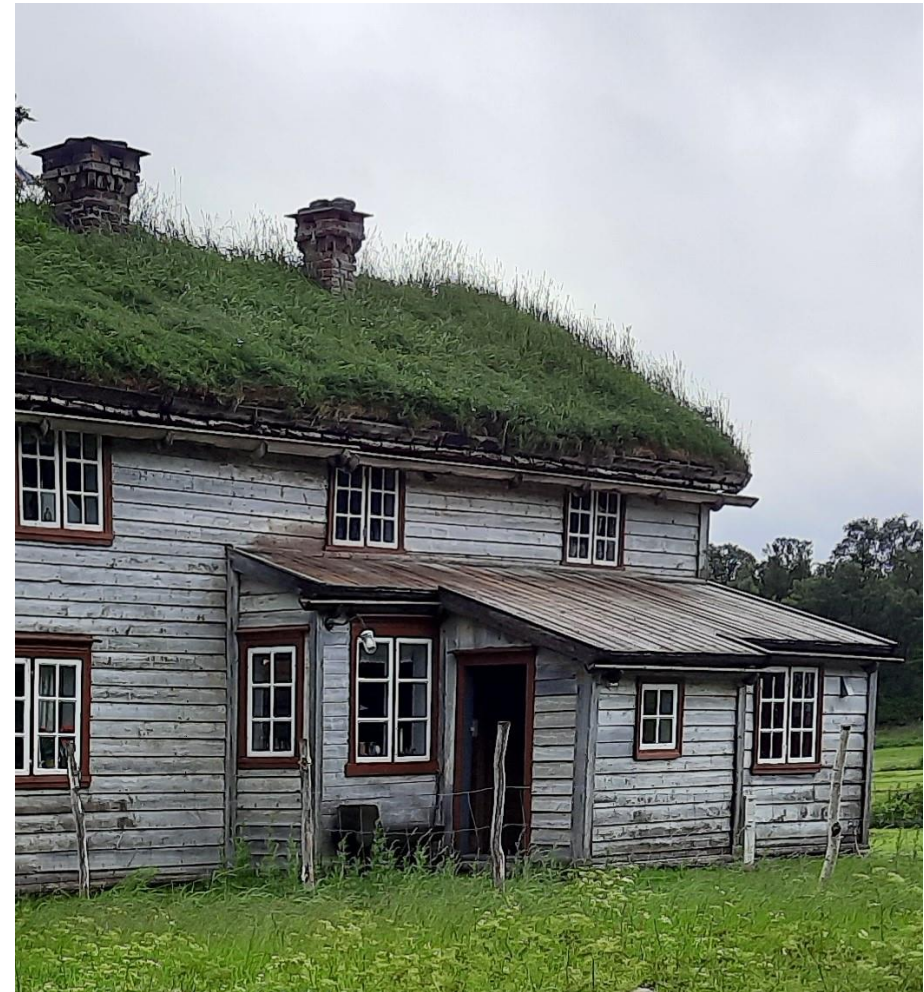
**Nerstua 2021. Her vises arken på bildet til venstre og tilbygget i kjøkkenet, de to pipene og taket med plank på bildet over.**

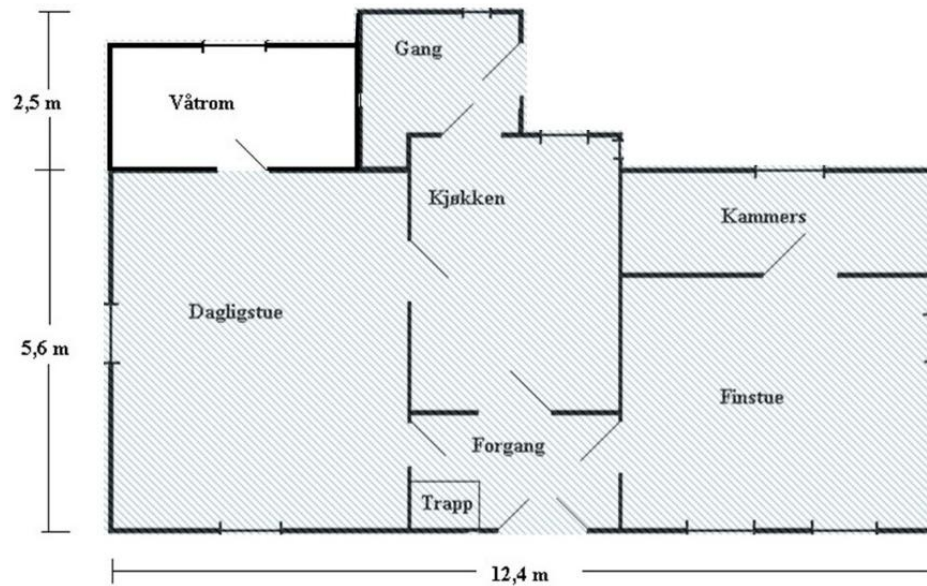
*Grunnplan 1. etasje*

Rommene som inngår i fredningen er avmerket med skravur.

Hovedinngangen og kjøkkenet er plassert i midten av huset, med dagligstuen og finstuen på hver side. Hovedinngangen leder til en forgang. Bakinngangen leder til et bislag og videre til kjøkkenet. I bakkant mot nord av finstuen ligger et lite kammers og bak dagligstuen har spiskammeret vært. Fra forgangen mot sjøen fører ei innebygd trapp opp til 2. etg. Her finner vi gangloft, 5 soverom og et kleskammers.

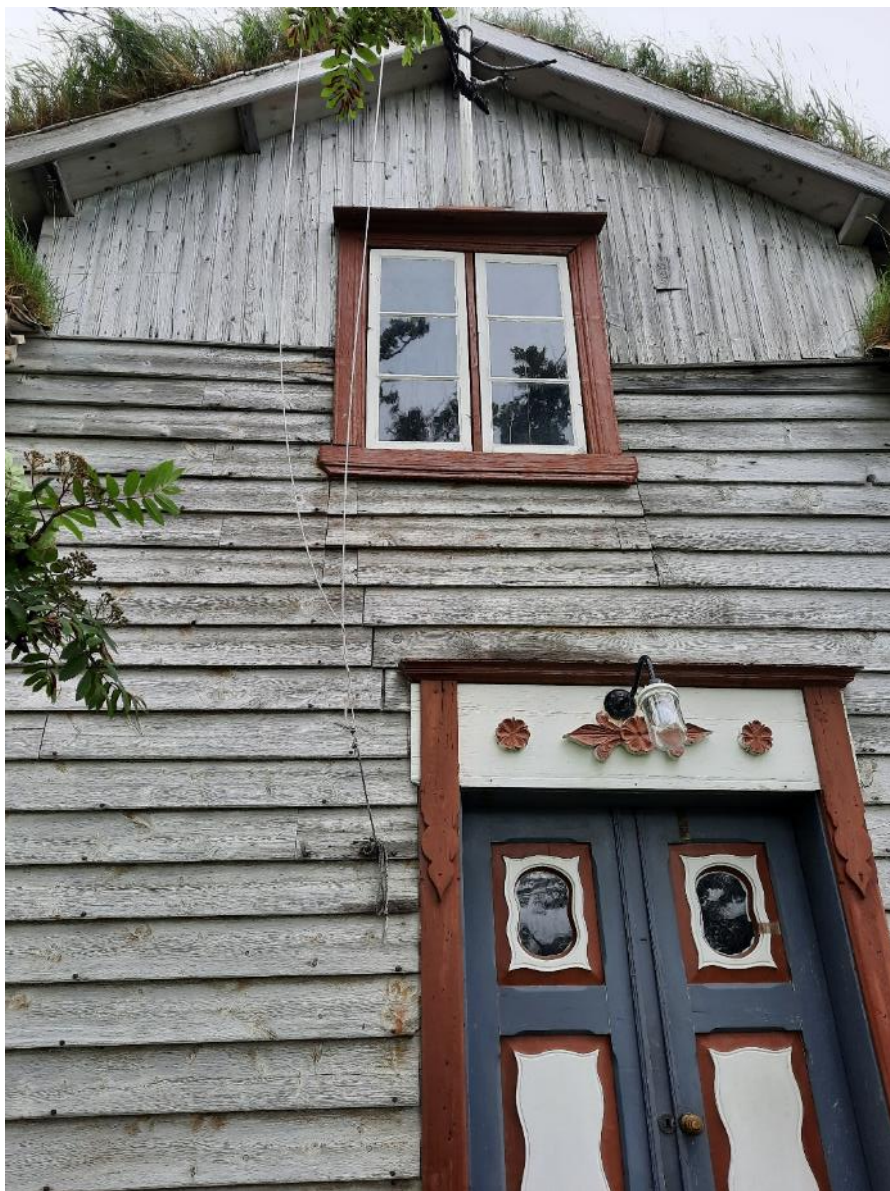
*Sørsiden. Inngangsparti og vindu i arken.*

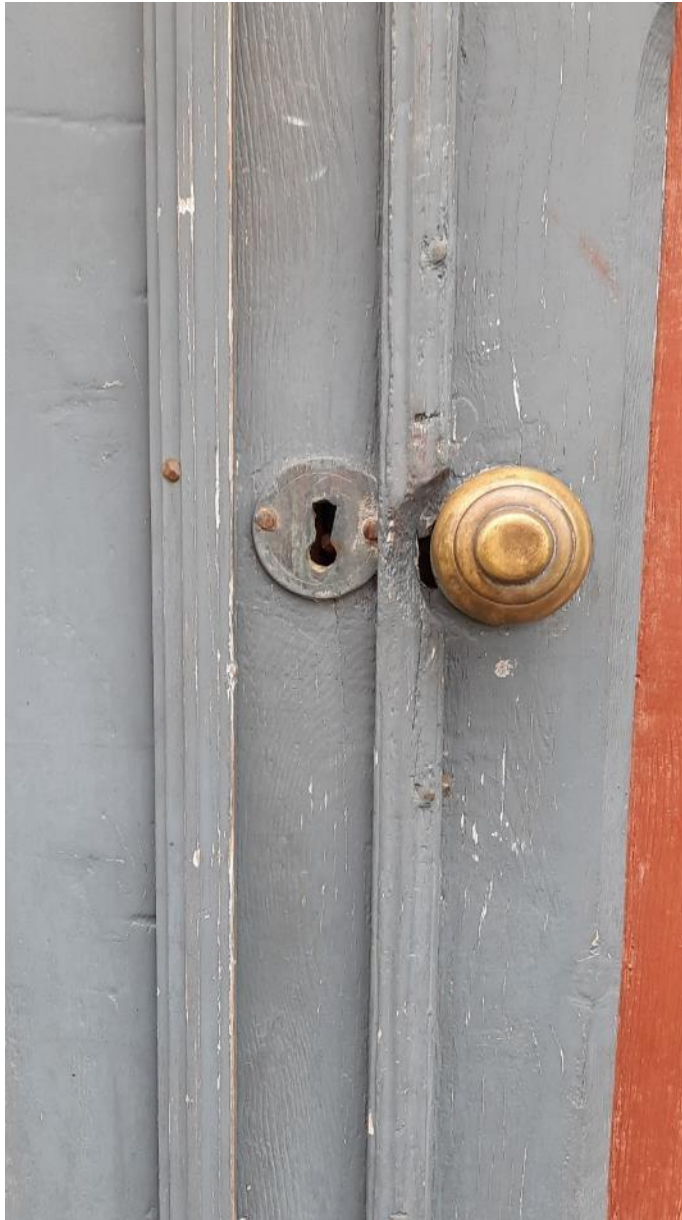
*Detaljer tofløysdør på sørveggen*

Ytterdøra på sørsiden er tofløyet, har tre speil i hver fløy, hvor det er satt inn glass i øverste. Døra ble malt under restaureringen i blått, dyp rød og hvit. Over døra er det satt inn et felt med dekor.

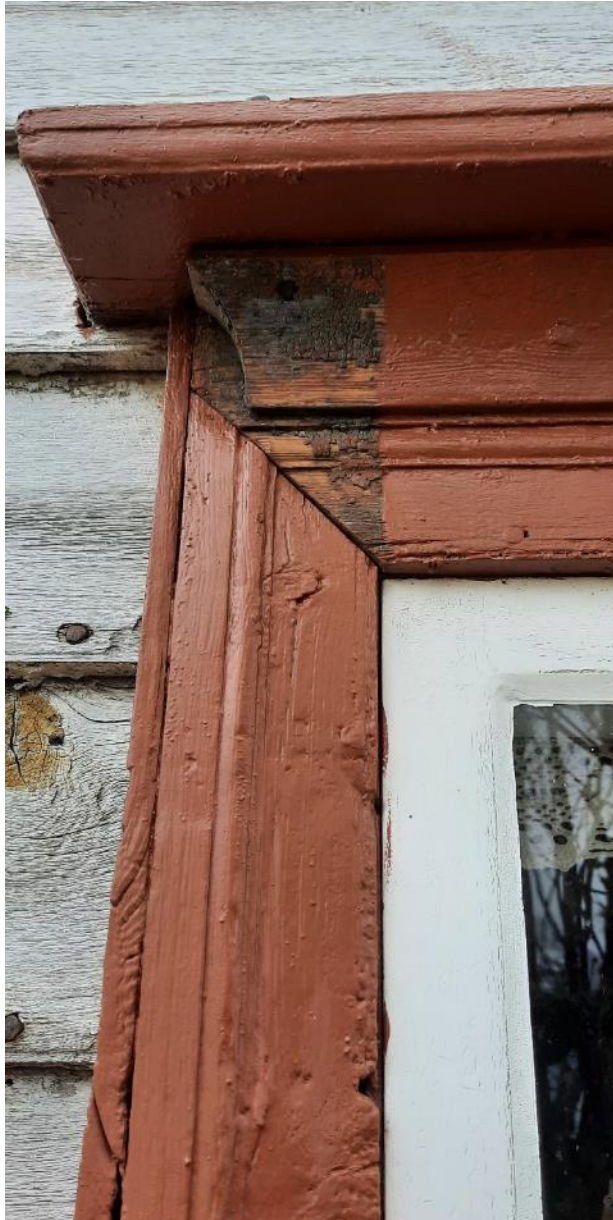
*Detalj vindu. Det er laget en malingstrapp som viser tidligere situasjon*

Vinduene er en blanding mellom rokokko-, empire- og nyere empirevinduer. Omrammingene er rødmalte mens karmene og sprosene er hvite. Vinduene er kittet.

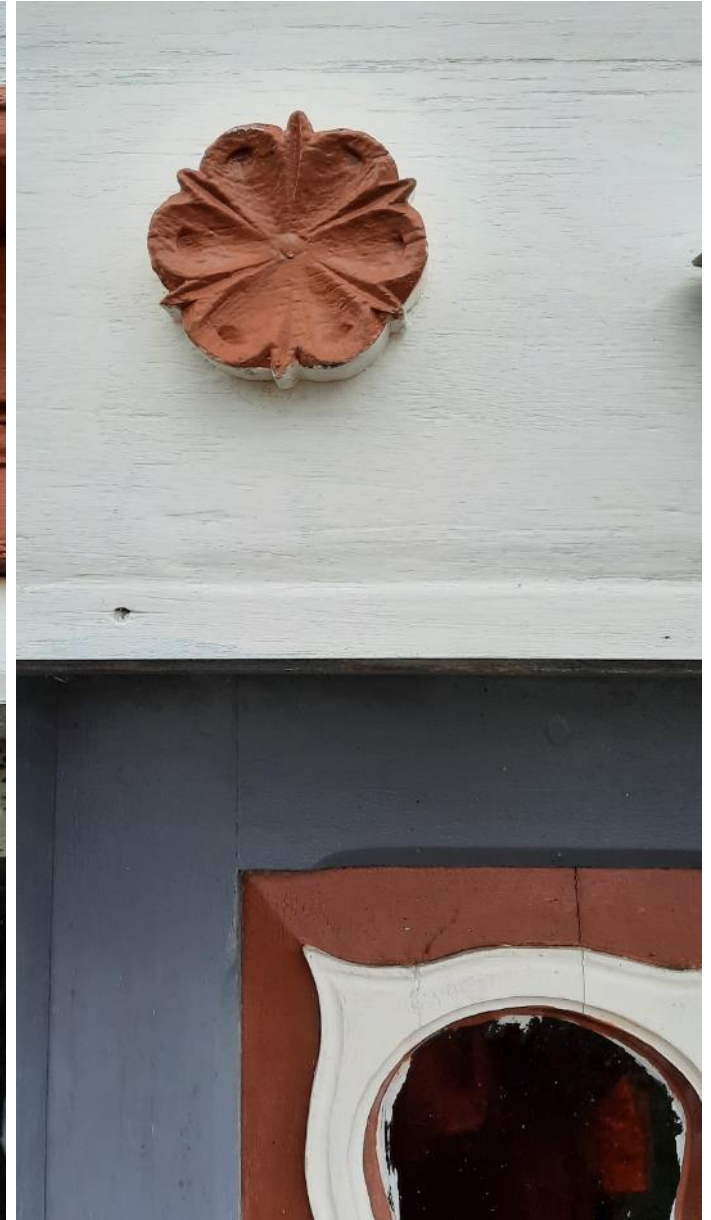
*Detalj tofløysdør på sørveggen og del av pynten over dørblad*

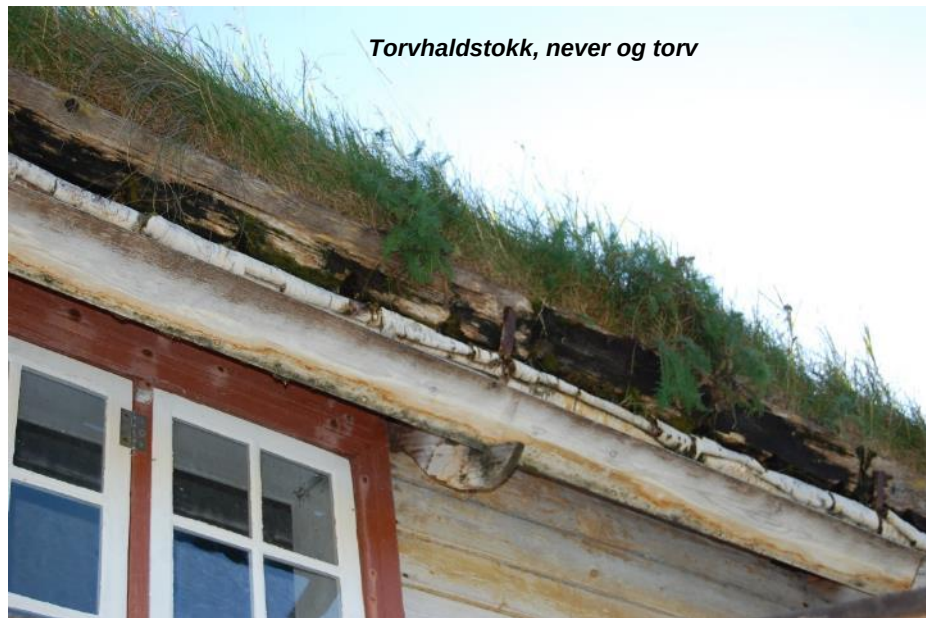
*Torvhaldstokk, never og torv*

Nerstua har åstak tekket med never og torv. Tilbygget har pulttak som er tekket med never og bord. Hovedinngangen, en tofløyet dør, er plassert midt på huset på sjøsiden. Bakinngangen på nordsiden er en enfløyet dør. Bygningen er kledd med liggende supanel (vestlandspanel), med unntak av røstet mot øst som er kledd med stående perlestaffpanel. I skillet mellom liggende og stående panel, like under vinduet i 2. etasje, er det et vannbord langs hele veggens bredde.

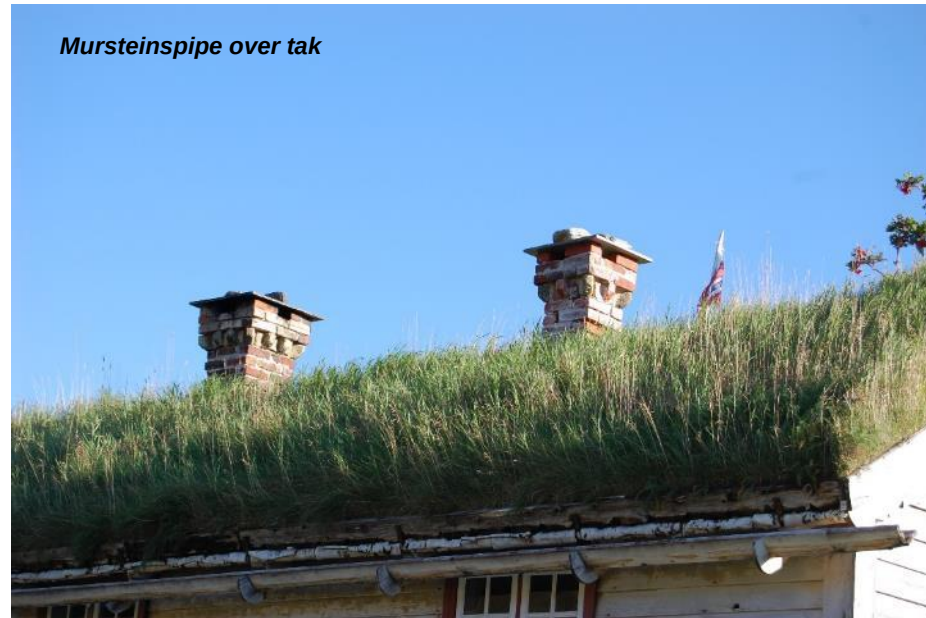
*Mursteinspipe over tak*

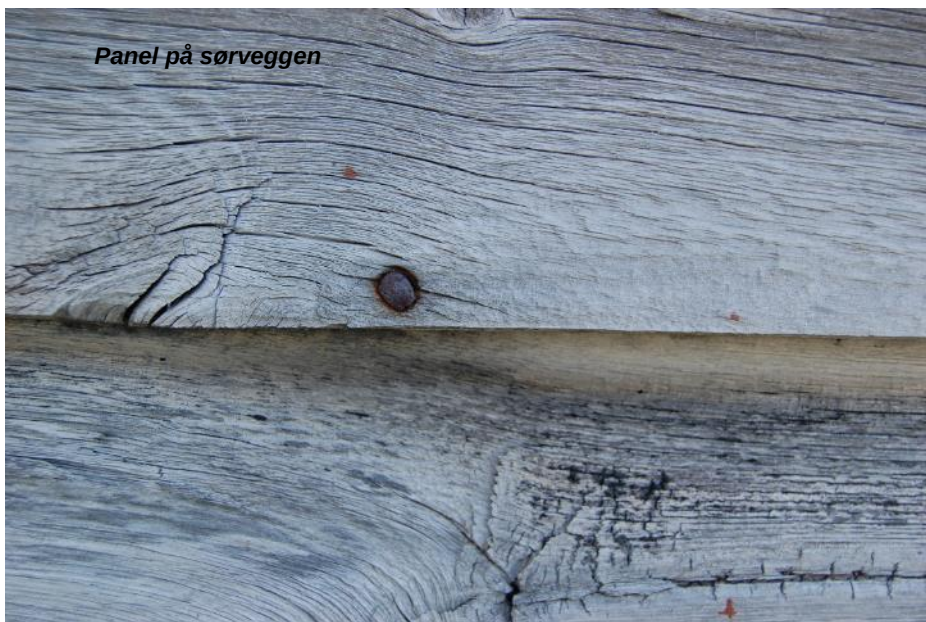
*Panel på sørveggen*

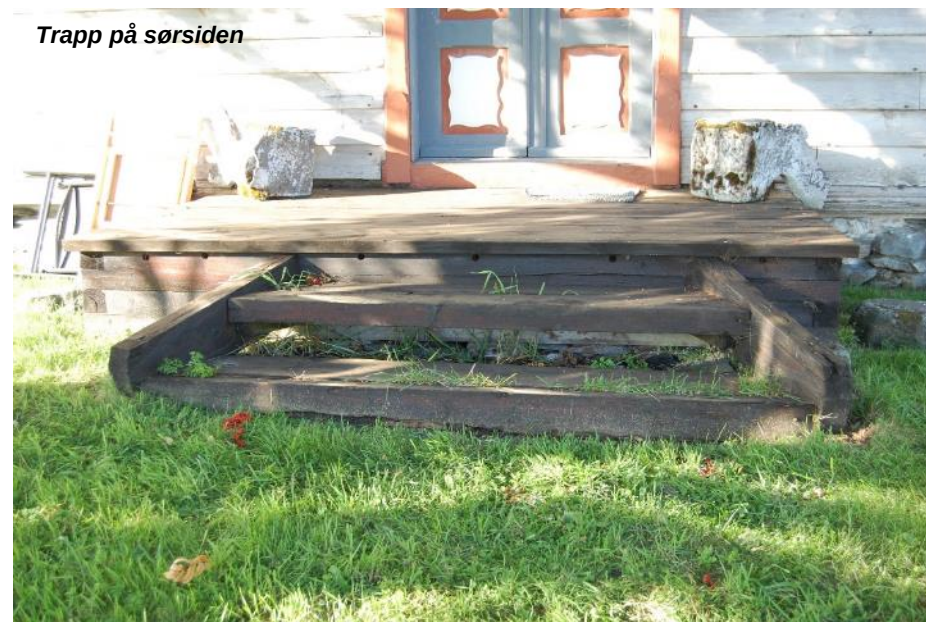
*Trapp på sørsiden*
