Fv7768 Grøt fjorden  
Geoteknisk vurderingsrapport  
Reguleringsplan

Tromsø kommune

B11367-GEOT-01

Geoteknisk vurderingsrapport

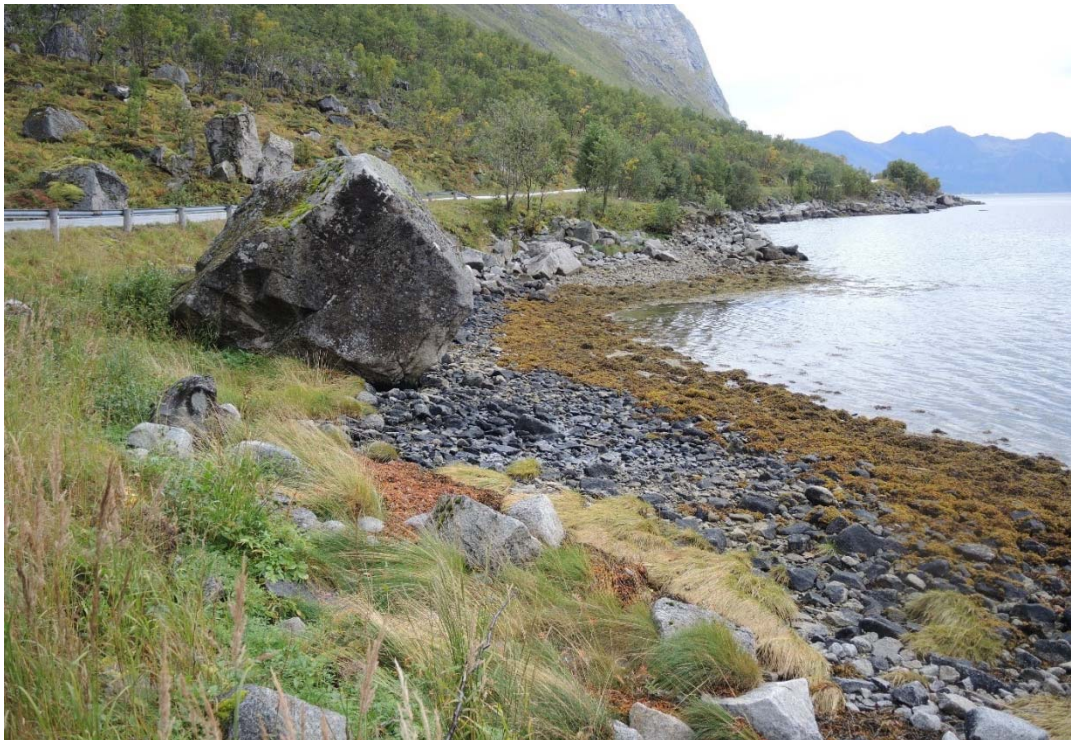
*Figur 2. Strandsone for sjøfylling, tatt mot nord.*

Ny veg planlegges på eksisterende veg med breddeutvidelse samt noen kurveutbedringer. Det betyr generelt små inngrep i sideterrenget. Det vil bli behov for sjøfyllinger på vestsiden av fjorden, ca. profil 23000–22550 og ca. profil 22750. Det henvises til c-tegning for kart med veglinje langs fjorden.

Det er ikke utført grunnundersøkelser langs strekningen under arbeidet med reguleringsplanen, men det er tidligere utført 6 borer og tatt opp 2 representative prøveserier for ny bru over Vågelva som ble utført i 2005. Disse viser harde friksjonsmasser. Den dypeste sonderingen er boret ned til 19,3 meter, og bergoverflaten er ikke påtruffet.
